Sauberkeitsanalyse in der Stadt Landau in der Pfalz

August 2022

Ausgangslage und Zielsetzung

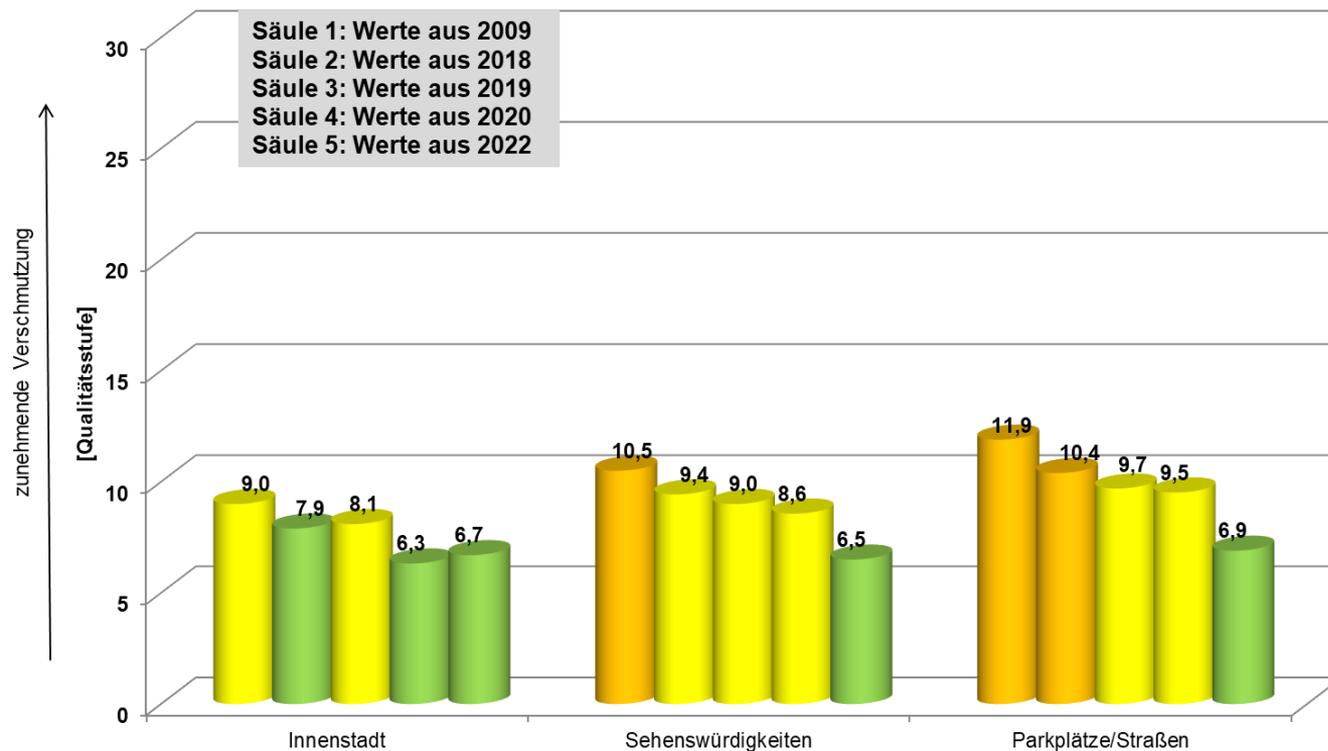
Sauberkeit in der Stadt Landau i. d. P.
Vergleich 2009/2018/2019/2020/2022

- im Vergleich zu 2020 ist in 2022 eine deutliche Verbesserung der Sauberkeit zu verzeichnen (von durchschnittlich 8,6 auf 6,8)
- im Vergleich zu ähnlich strukturierten Städten liegt in 2022 ein im Mittel besseres Sauberkeitsniveau vor (6,8 zu 9,5)

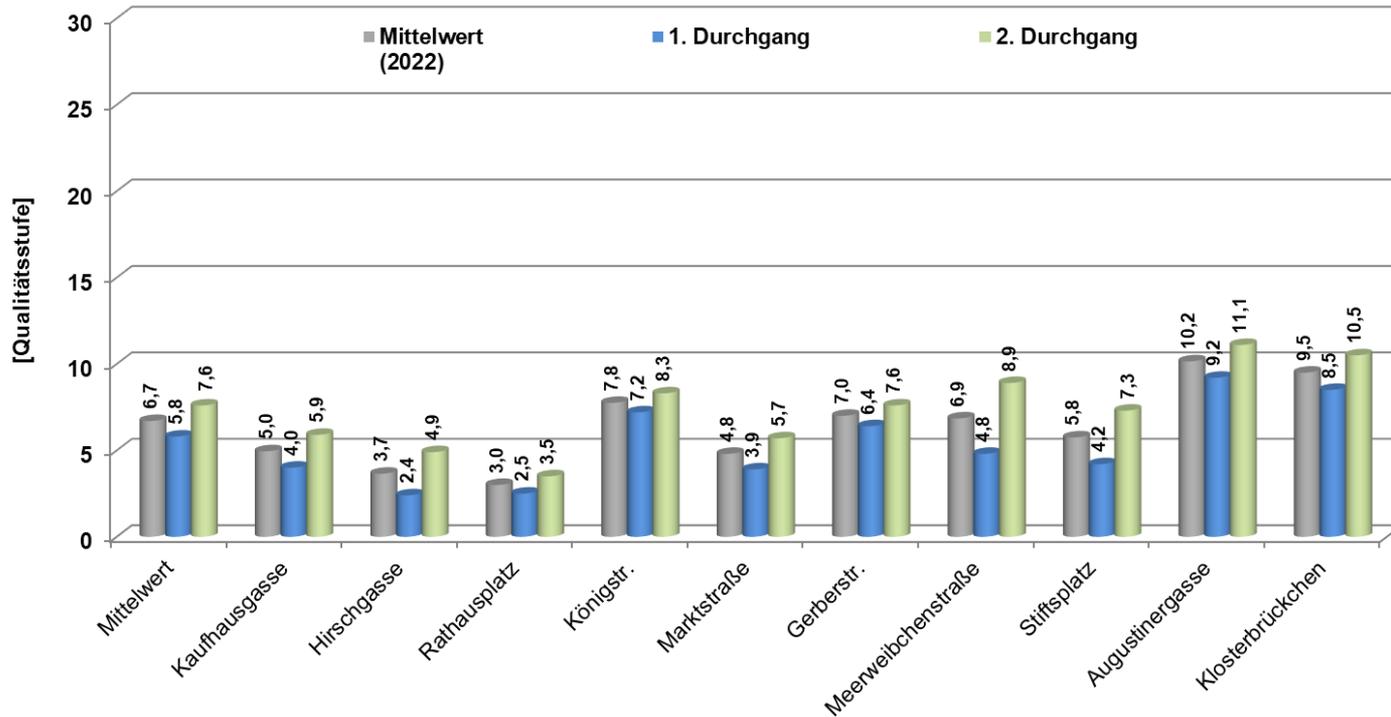
Sauberkeitsergebnis Innenstadt 2022

Verschmutzungskriterien mit dem größten Verschmutzungseinfluss (nach aufgeführter Reihenfolge!)

1. Papier/Verpackungen
2. Zigarettenkippen
3. Wildwuchs

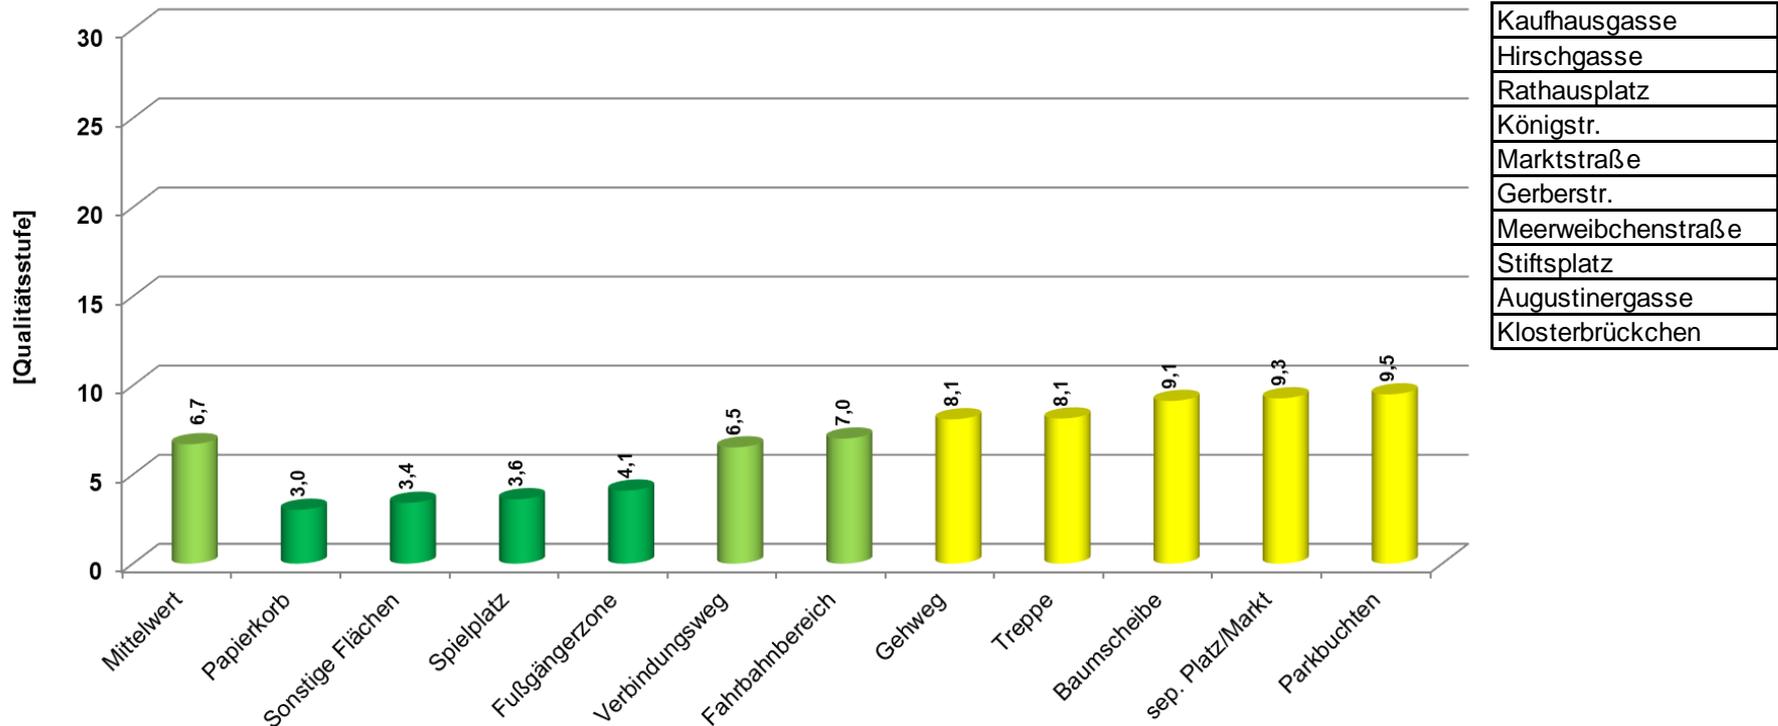
Sauberkeitsergebnis Innenstadt - Bewertungsobjekte 2022

- in der Innenstadt konnte eine überdurchschnittlich gute Reinigungsqualität (6,7) festgestellt werden
 - wie bereits in 2020 konnten in 2022 kaum relevante Auffälligkeiten festgestellt werden → auffällig waren Plätze, Baumscheiben, Gehwege und Parkbuchten bzw. verparkte Fahrbahnbereiche

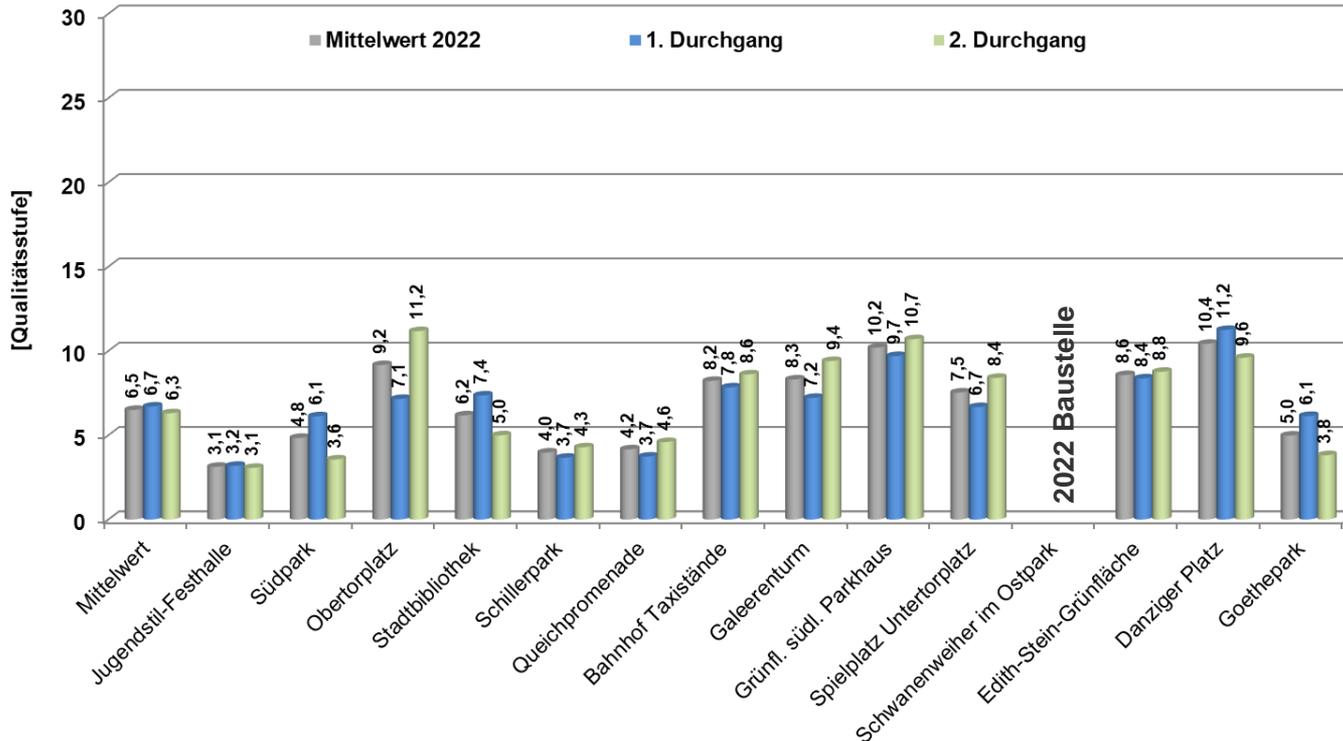
Sauberkeitsergebnis
 Sehenswürdigkeiten 2022

Verschmutzungskriterien mit dem größten Verschmutzungseinfluss (nach aufgeführter Reihenfolge!)

1. Wildwuchs
2. Papier/Verpackungen
3. Zigarettenkippen
4. Laub/Blüten

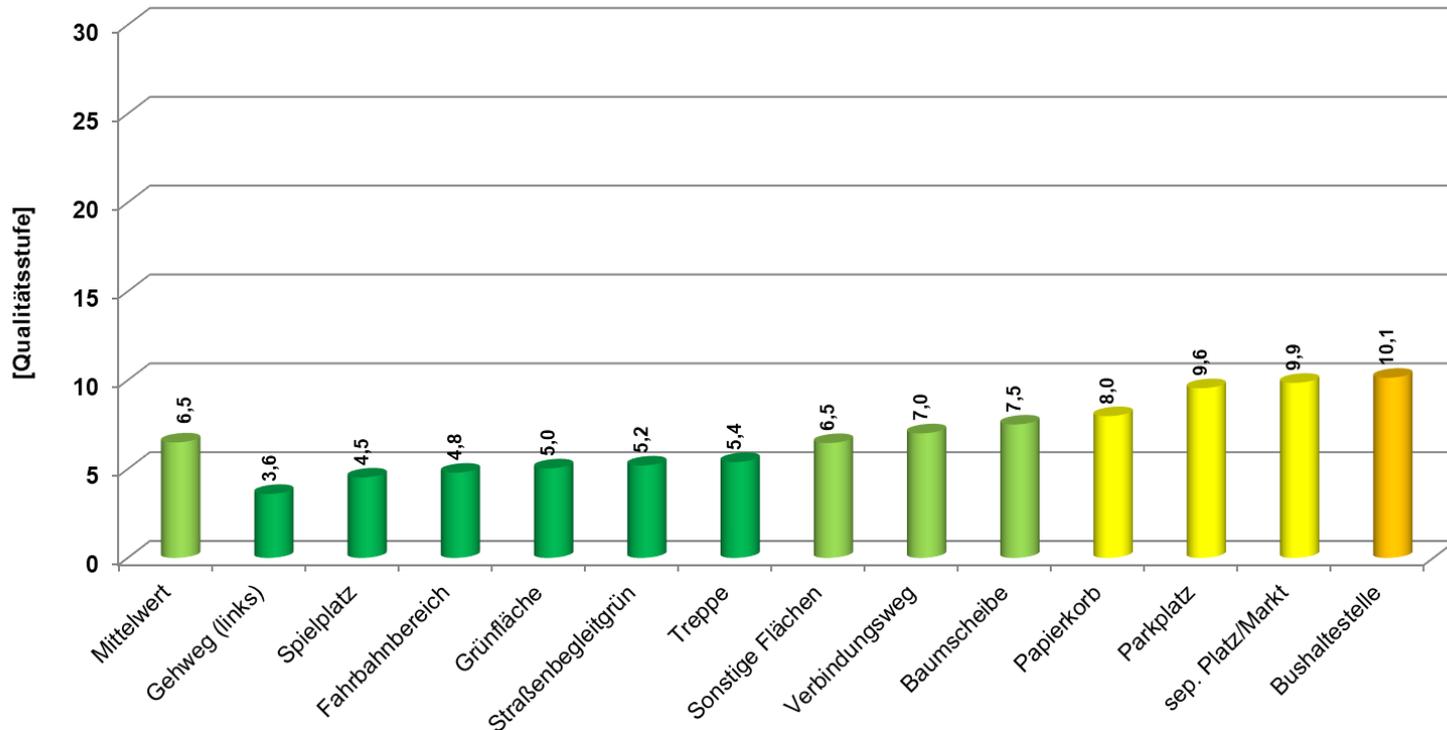
Sauberkeitsergebnis
Sehenswürdigkeiten - Bewertungsobjekte 2022

Jugendstil-Festhalle
Südpark
Obertorplatz
Stadtbibliothek
Schillerpark
Queichpromenade
Bahnhof Taxistände
Galeerenturm
Grünfl. südl. Parkhaus
Spielplatz Untertorplatz
Schwanenweiher im Ostpark
Edith-Stein-Grünfläche
Danziger Platz
Goethepark

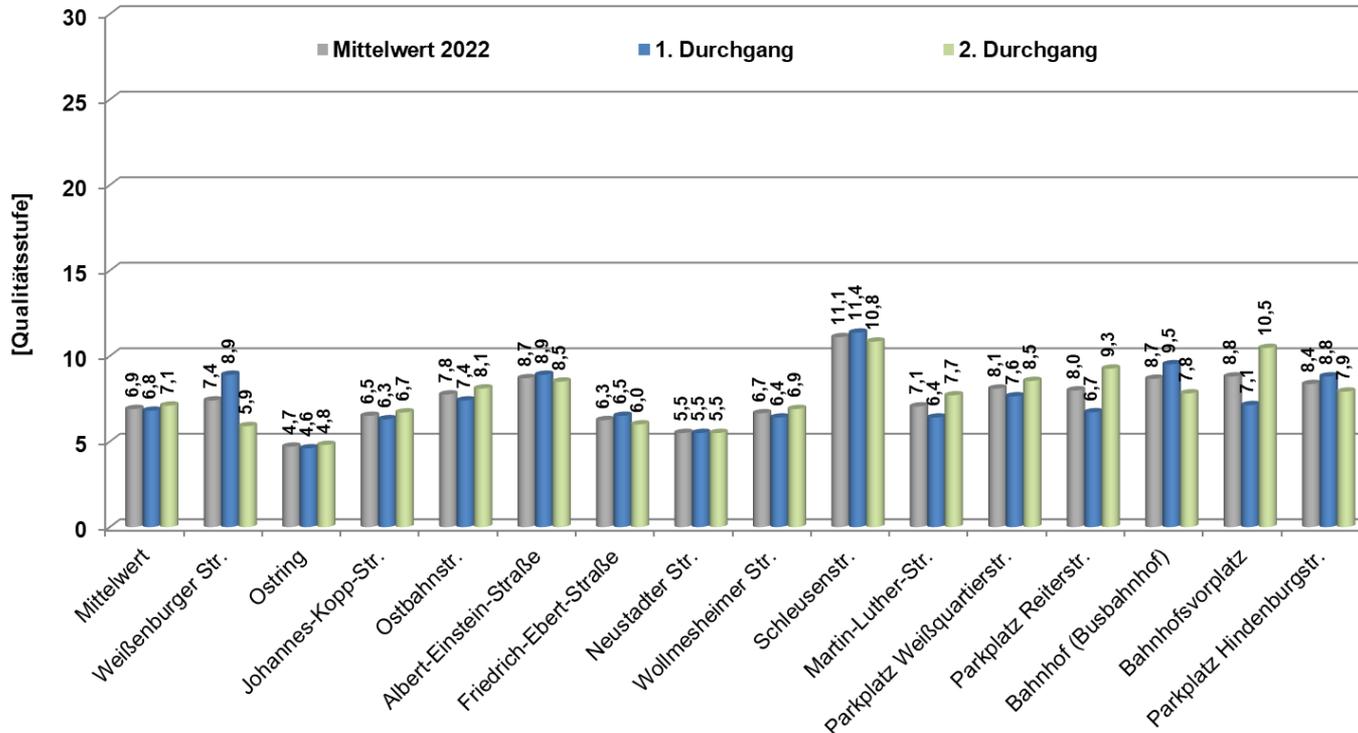
Sauberkeitsergebnis Plätze/Straßen 2022

Verschmutzungskriterien mit dem größten Verschmutzungseinfluss (nach aufgeführter Reihenfolge)

1. Papier/Verpackungen
2. Zigarettenkippen
3. Laub/Blüten
4. Wildwuchs

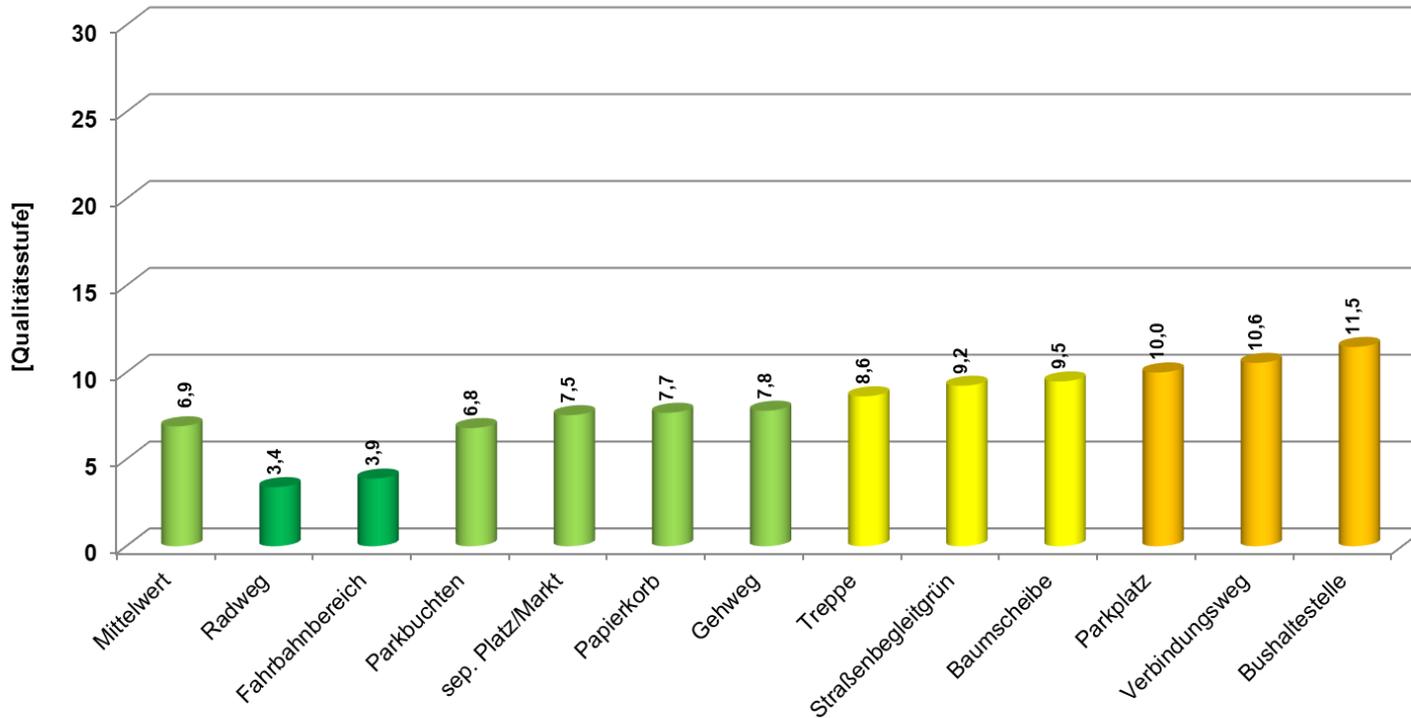
Sauberkeitsergebnis
 Plätze/Straßen - Bewertungsobjekte 2022

Weißenburger Str.
Ostring
Johannes-Kopp-Str.
Ostbahnstr.
Albert-Einstein-Straße
Friedrich-Ebert-Straße
Neustadter Str.
Wollmesheimer Str.
Schleusenstr.
Martin-Luther-Str.
Parkplatz Weißquartierstr.
Parkplatz Reiterstr.
Bahnhof (Busbahnhof)
Bahnhofsvorplatz
Parkplatz Hindenburgstr.
