**Bezirk Mörlheim
Hochwasservorsorgekonzept
Landau in der Pfalz**

**Konzeption
02.06.2023**

Erläuterungsbericht

Stadt Landau, Bezirk Mörlheim

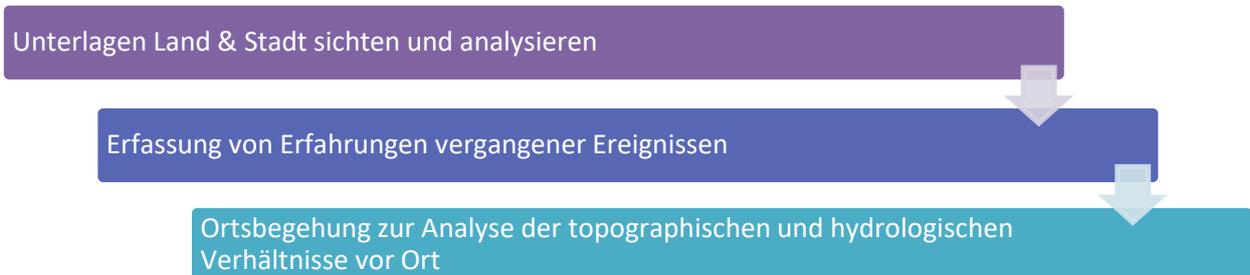
Abbildung 2: Übersicht der Arbeitsschritte im Rahmen der Grundlagenermittlung

Basis des Hochwasservorsorgekonzepts ist eine detaillierte Grundlagenermittlung unter Einbeziehung der zuständigen Verwaltungen und Behörden sowie der Betroffenen. Abbildung 2 zeigt die einzelnen Schritte, die im Rahmen der Grundlagenermittlung bearbeitet wurden.

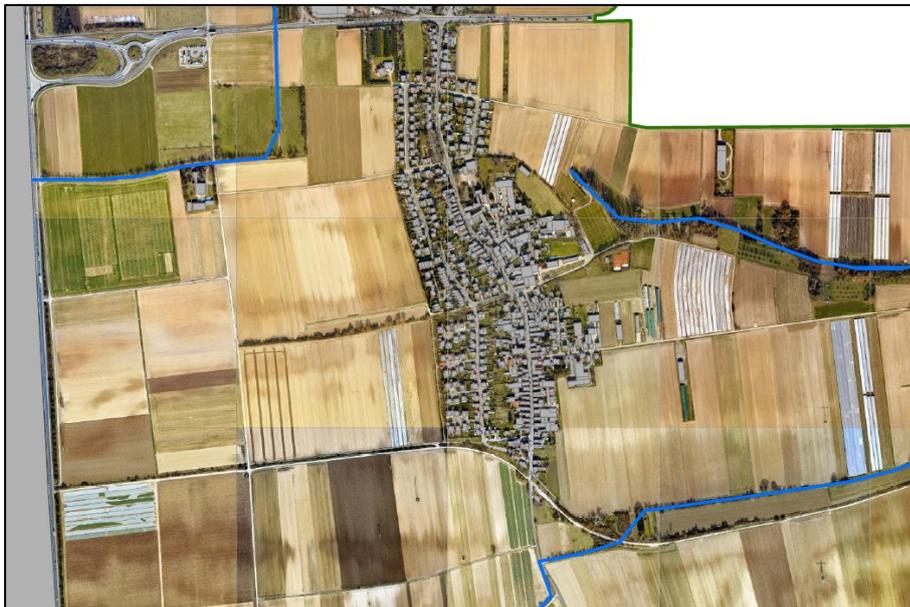
Abbildung 3: Ausschnitt aus der Übersichtskarte von Mörlheim (Anlage 2) mit Darstellung des Birnbachs im Norden, dem Oberen Wahlegraben im Osten und dem Schleidgraben im Süden (blau) sowie der ALKIS-Gebäude (grau)

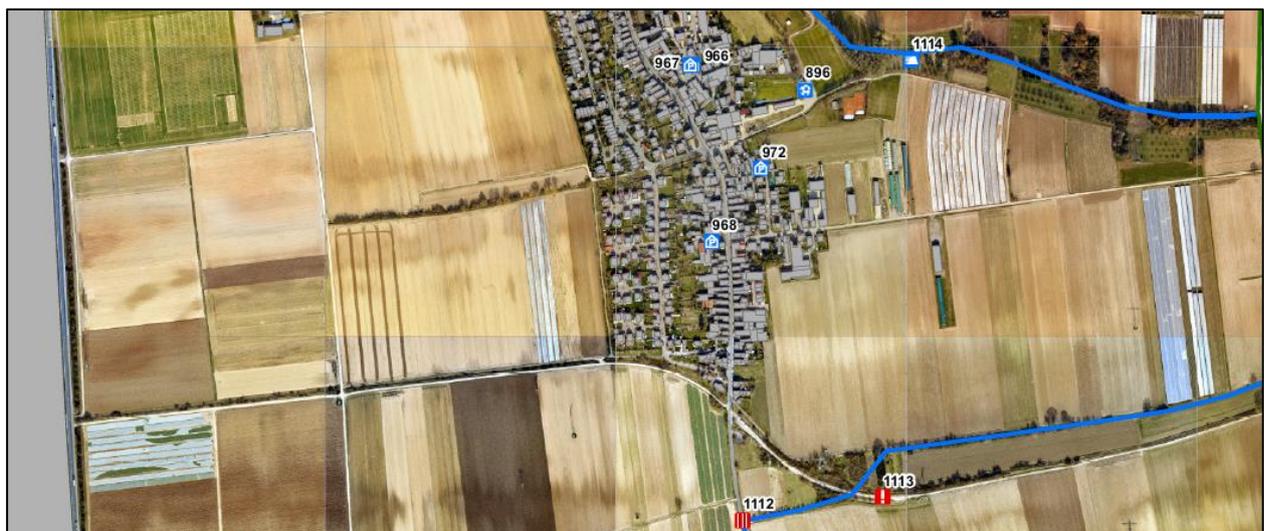
Abbildung 4: Ausschnitt aus der Detailkarte Schadensmeldungen in Mörlheim (Anlage 3.1)

Die Schadensmeldungen beziehen sich in Mörlheim vor allem auf die Hofgasse. Durch die Überlastung des Kanalnetzes bei Starkregenereignissen wurden in der Vergangenheit innerorts nicht nur Straßen, sondern auch Gebäude und Kellerräume überflutet. Auch das Vereinsheim des Sportvereins wurde infolge vergangener Starkregenereignissen überflutet. Außerorts kommt es zur Überflutung von Straßen durch

überlastete Grabensysteme und Durchlässe. Bekannte Schadensereignisse fanden am 11.06.2018 und 21.07.2018 statt. Die erfassten Schadensmeldungen beziehen sich alle auf Starkregenereignisse.

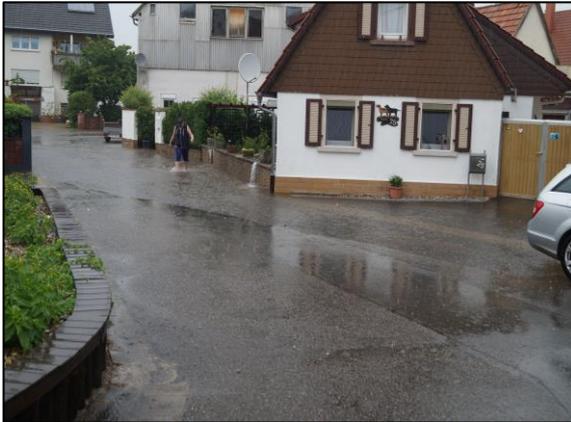
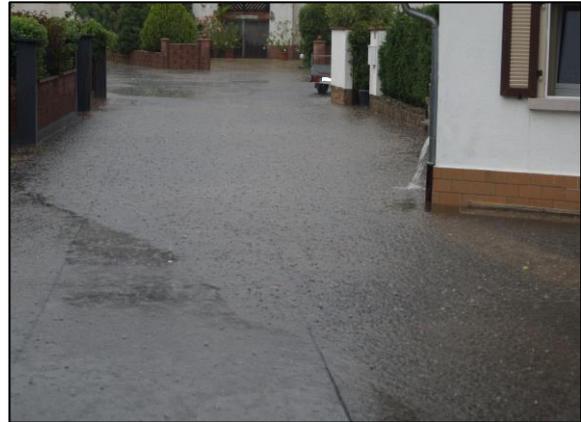
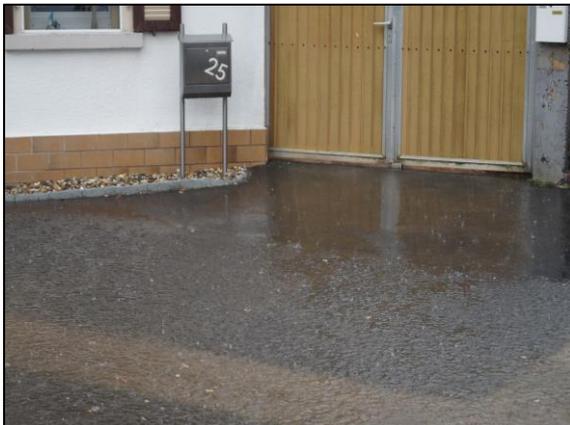
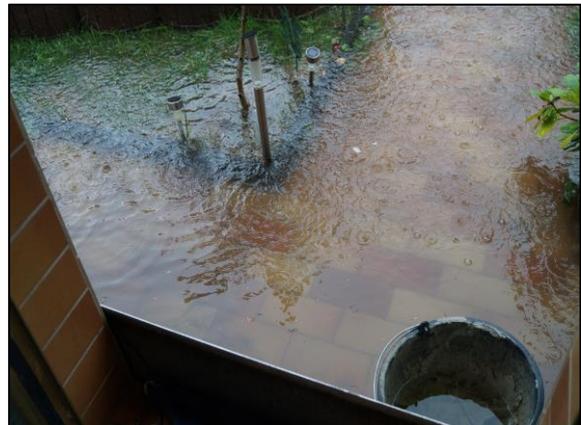
Abbildung 5: private Aufnahme – Regenereignis in der Hofgasse Nr. 25 am 21.07.2018

Abbildung 6: private Aufnahme – Regenereignis in der Hofgasse Nr. 25 am 21.07.2018

Abbildung 7: private Aufnahme – Regenereignis in der Hofgasse Nr. 25 am 21.07.2018

Abbildung 8: private Aufnahme – Regenereignis in der Hofgasse Nr. 25 am 21.07.2018

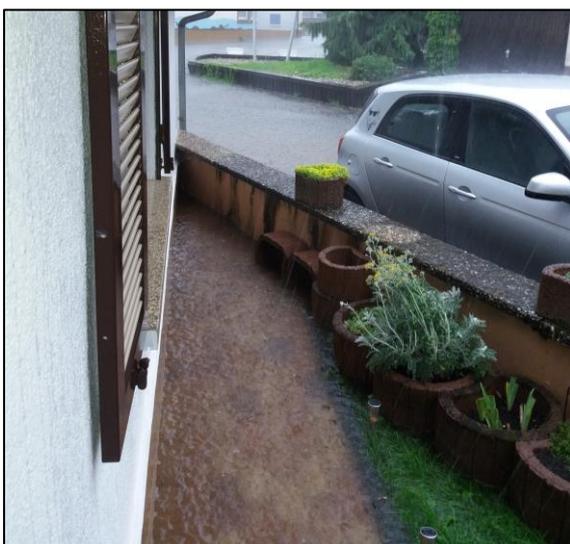
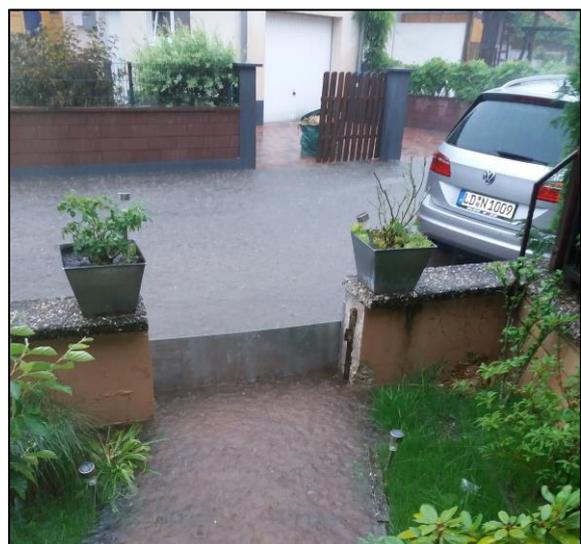
Abbildung 9: private Aufnahme – Regenereignis in der Hofgasse Nr. 25 am 11.06.2018

Abbildung 10: private Aufnahme – Regenereignis in der Hofgasse Nr. 25 am 11.06.2018

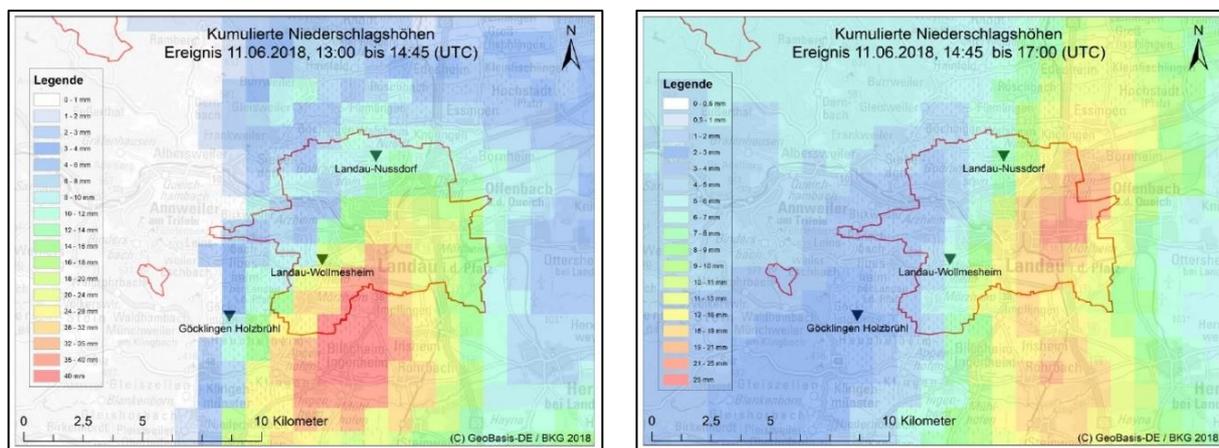
Abbildung 11: Karte der kumulierten Regenhöhen in mm, 11.06.2018 Phase 1 (links) & Phase 2 (rechts)¹³

Das Starkregeneignis im Folgejahr am 11.06.2018 zog ebenfalls in Richtung Nordosten über Landau und wird charakterisiert durch zu Beginn sehr hohe Niederschlagsintensitäten und deutlich geringere Intensitäten im weiteren Verlauf (Abbildung 11). In der ersten Phase wurden von 13:00 bis 14:45 Uhr die stärksten Intensitäten aufgezeichnet. Östlich und südöstlich des Regenschreibers Landau-Wollmesheim wurden zwischen 14:00 und 14:30 mehr als 10 mm / 5 min registriert. Die Kleinräumigkeit dieses Starkregeneignisses wird deutlich anhand von Niederschlagshöhen von 15 mm im Norden und Nordwesten Landaus im Vergleich zu 25 bis über 45 mm im Zentrum Landaus und südöstlich des Regenschreibers Landau-Wollmesheim. In der zweiten Phase von 14:45 bis 17 Uhr nehmen die Niederschlagshöhen vom Westen bis in den Osten Landaus von ca. 3 mm auf 23 mm zu.¹⁵

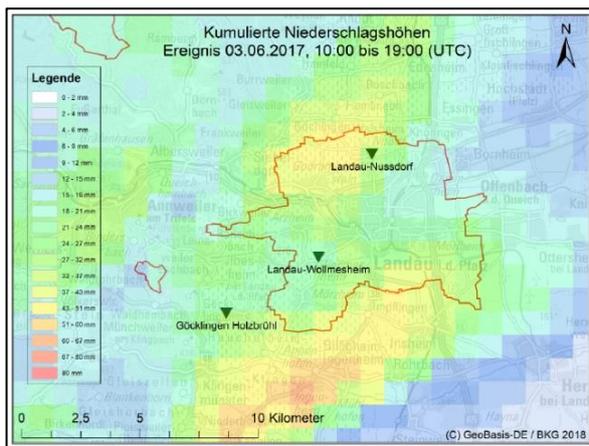
Abbildung 12: Karte der kumulierten Regenhöhen in mm, 03.06.2017¹⁶

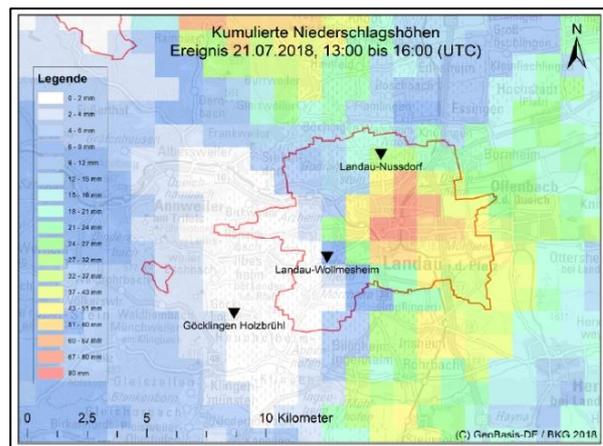
Abbildung 13: Karte der kumulierten Regenhöhen in mm, 21.07.2018¹⁷

Am 21.07.2018 wurde ein weiteres Starkregenereignis aufgezeichnet (Abbildung 13). Dieses wurde durch lokale Konvektion getrieben, während der Einfluss durch Advektion (Verfrachtung von Luftmasseneigenschaften) eher gering war. Über Landau bildeten sich lokal Regenzellen mit sehr hohen Intensitäten.²¹ Von diesem Starkregenereignis war vor allem die Stadtmitte Landaus stark betroffen. Im Osten Landaus wurden zwischen 13:30 und 14:00 die stärksten Niederschlagsintensitäten mit mehr als 60 mm / 30 min aufgezeichnet.²² Der Regenschreiber Landau-Wollmesheim zeichnete von 6:10 bis 6:30 Uhr Niederschlagsmengen von 1,9 mm auf (Abbildung 16). Nach einer längeren Pause regnete es zwischen 16:05 und 16:15 Uhr nochmals 0,4 mm.²³ Vergleichbare Ereignisse treten in Wollmesheim mehrmals jährlich auf.²⁴ Der Regenschreiber Nußdorf zeichnete ab 14:40 Uhr Niederschlag auf (Abbildung 17). Um 14:55 Uhr wurden mit 9,4 mm in fünf Minuten die höchsten Niederschlagsmengen aufgezeichnet. Danach nahm die Niederschlagsintensität ab. Vom 21.07.2018 um 14:40 Uhr bis 16:50 Uhr zeichnete der Regenschreiber Nußdorf insgesamt 32 mm Niederschlag auf. Der Regenschreiber in Wollmesheim erfasste zwischen 06:10 Uhr und 16:15 Uhr hingegen lediglich 2,3 mm Niederschlag.²⁵ Der Vergleich der Regenschreiber im Bereich Landau macht die kleinräumige Variabilität des Niederschlagsereignisses deutlich.²⁶ Die in Nußdorf aufgezeichnete Niederschlagsmenge entspricht, gemäß den Statistiken des DWD, einem maximalen Wiederkehrintervall zwischen 5 und 30 Jahren. Im südöstlich von Nußdorf gelegenen Bereich und der Stadtmitte Landaus konnten zwischen 13:00 Uhr und 16:00 Uhr maximale Wiederkehrintervalle von bis zu 100 Jahren festgestellt werden.²⁷

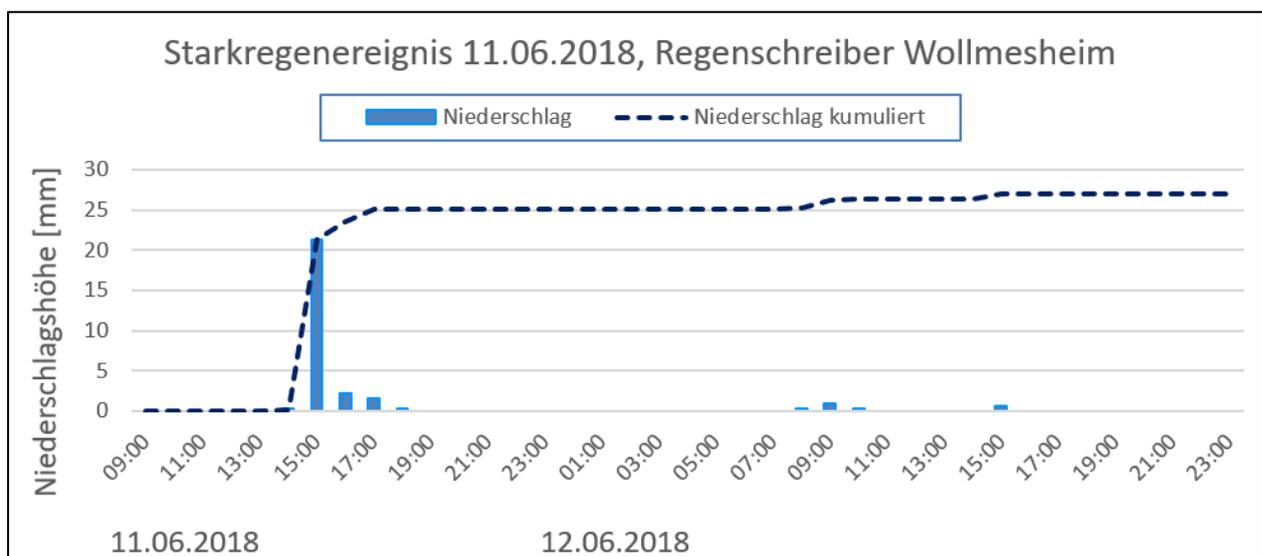
Abbildung 14: Starkregenereignis 11.06.2018, Regenschreiber Wollmesheim

In Folge des Starkregenereignisses vom 11.06.2018 kam es in Landau und den umliegenden Siedlungen zu stärkeren Überflutungen und damit verbunden zu Schäden an öffentlichen und privaten Gebäuden. Abbildung 14 zeigt, dass der Regenschreiber Landau-Wollmesheim vom 11.06.2018 um 9 Uhr bis zum 12.06.2018 um 23 Uhr insgesamt 27 mm Niederschlag aufzeichnete.¹⁸ Diese aufgezeichneten Niederschlagsmengen entsprechen, gemäß den Statistiken des DWD, einem maximalen Wiederkehrintervall zwischen 5 und 20 Jahren. Im südlich an Landau angrenzende Gebiet wurden zwischen 13:00 Uhr und 14:45 Uhr maximale Wiederkehrintervalle bis zu 100 Jahre aufgezeichnet. Der Regenschreiber Landau-Nußdorf zeichnete ab 15 Uhr Niederschlagsmengen von 22 mm auf (Abbildung 15). Insgesamt wurden in Nußdorf vom 11.06.2018 um 15 Uhr bis zum 12.06.2018 um 15 Uhr insgesamt 36,2 mm Niederschlag aufgezeichnet.¹⁹ Diese aufgezeichneten Niederschlagsmengen entsprechen, gemäß den Statistiken des DWD, einem maximalen Wiederkehrintervall zwischen 0 und 1 Jahren. Vergleichbare Ereignisse treten demnach mehrmals jährlich auf. In der zweiten Phase von 14:45 bis 17 Uhr entspricht das maximale Wiederkehrintervall 0 bis 2 Jahre im gesamten Umkreis von Landau.²⁰

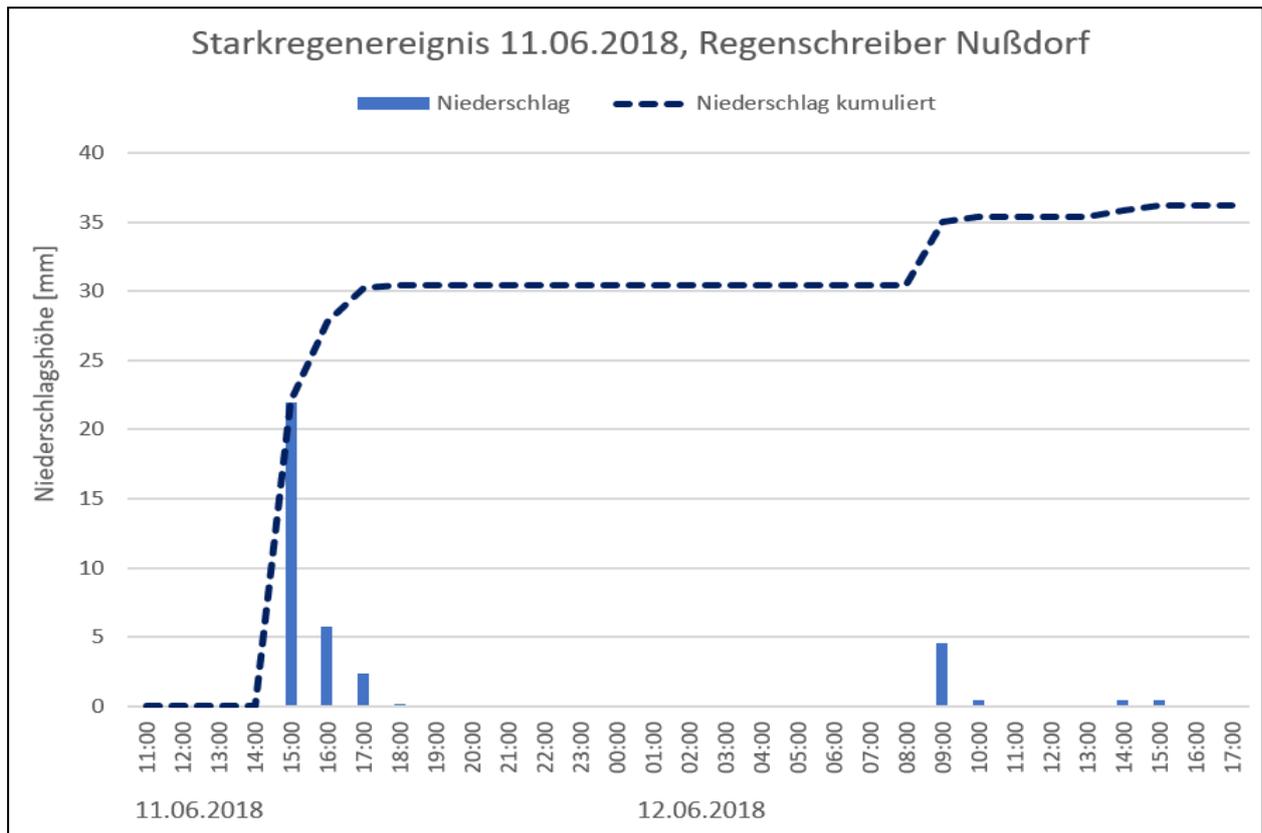
Abbildung 15: Starkregenereignis 11.06.2018, Regenschreiber Nußdorf

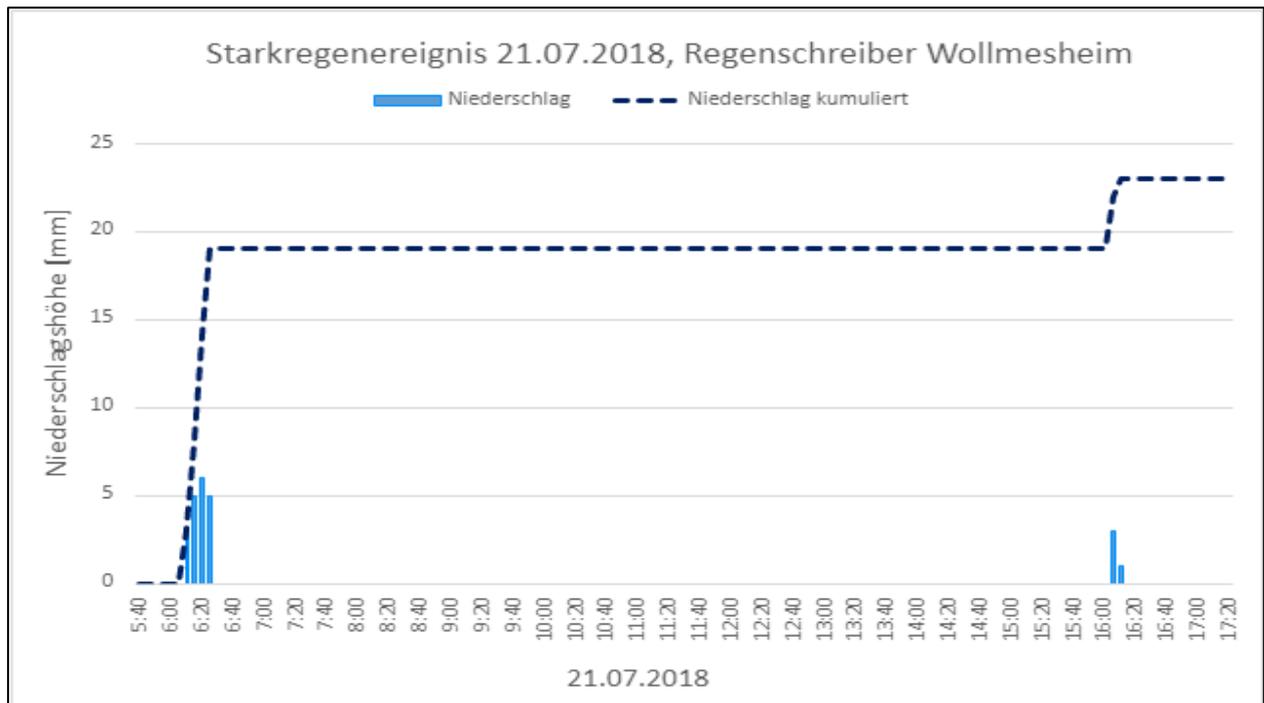
Abbildung 16: Starkregenereignis 21.07.2018, Regenschreiber Wollmesheim

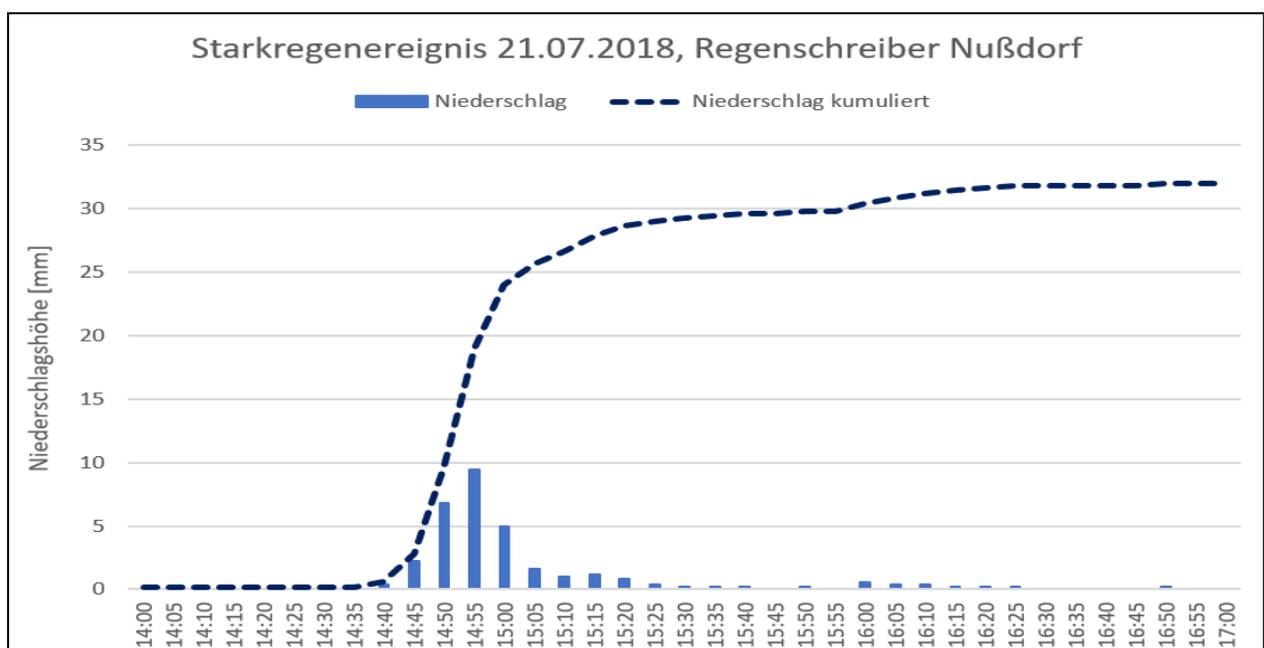
Abbildung 17: Starkregenereignis 21.07.2018, Regenschreiber Nußdorf

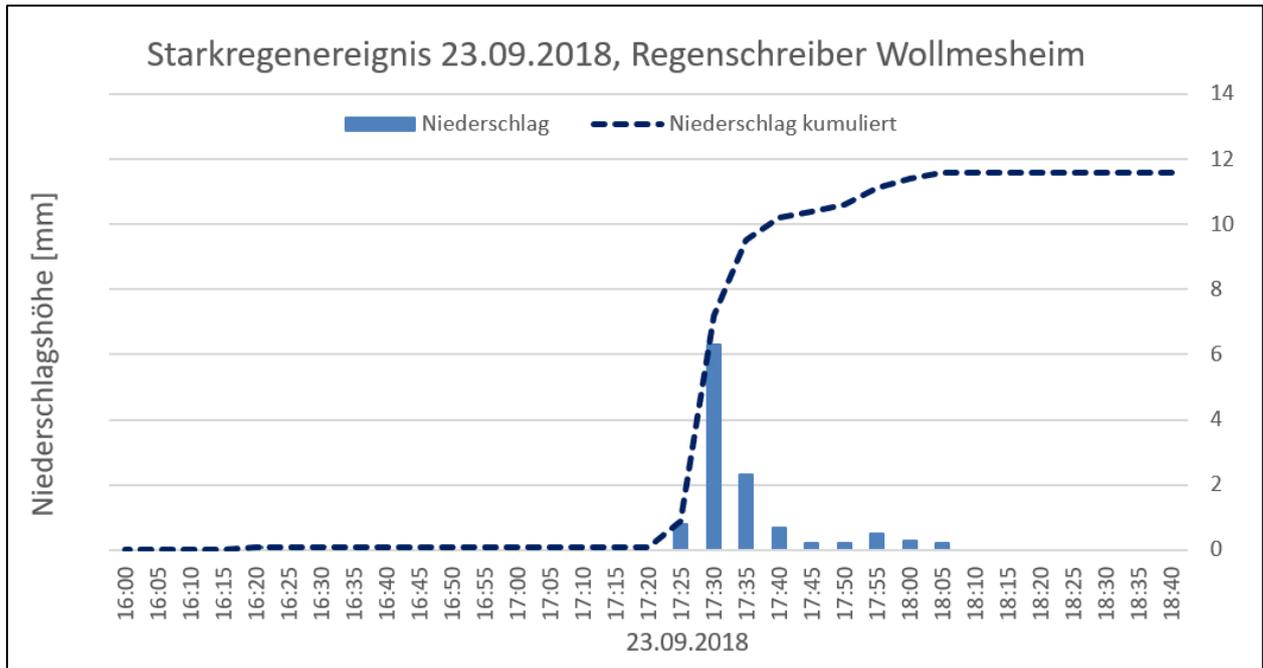
Abbildung 18: Starkregenereignis 23.09.2018, Regenschreiber Wollmesheim

Am 23.09.2018 kam es erneut zu einem Starkregenereignis im kommunalen Gebiet der Stadt Landau. Der Regenschreiber in Wollmesheim erfasste um 16:20 Uhr leichte Regenmengen. Die höchsten Niederschlagsmengen wurden um 17:30 Uhr mit 6,3 mm erreicht. Zwischen 17:25 und 18:05 wurden 11,5 mm Niederschlag verzeichnet (Abbildung 18). Der Regenschreiber in Nußdorf erfasste um 17:25 Uhr Niederschläge mit einer Höhe von 8 mm in fünf Minuten. Dabei handelte es sich um die höchsten Niederschlagsintensitäten bei diesem Starkregenereignis. Anschließend nahm die Niederschlagsintensität ab, war aber mit 4,8 mm ab 17:30 Uhr und 3,8 mm ab 17:35 Uhr noch immer verhältnismäßig hoch. Zwischen 17:25 Uhr und 18:05 Uhr wurden 19 mm Niederschlag aufgezeichnet (Abbildung 19).²⁸

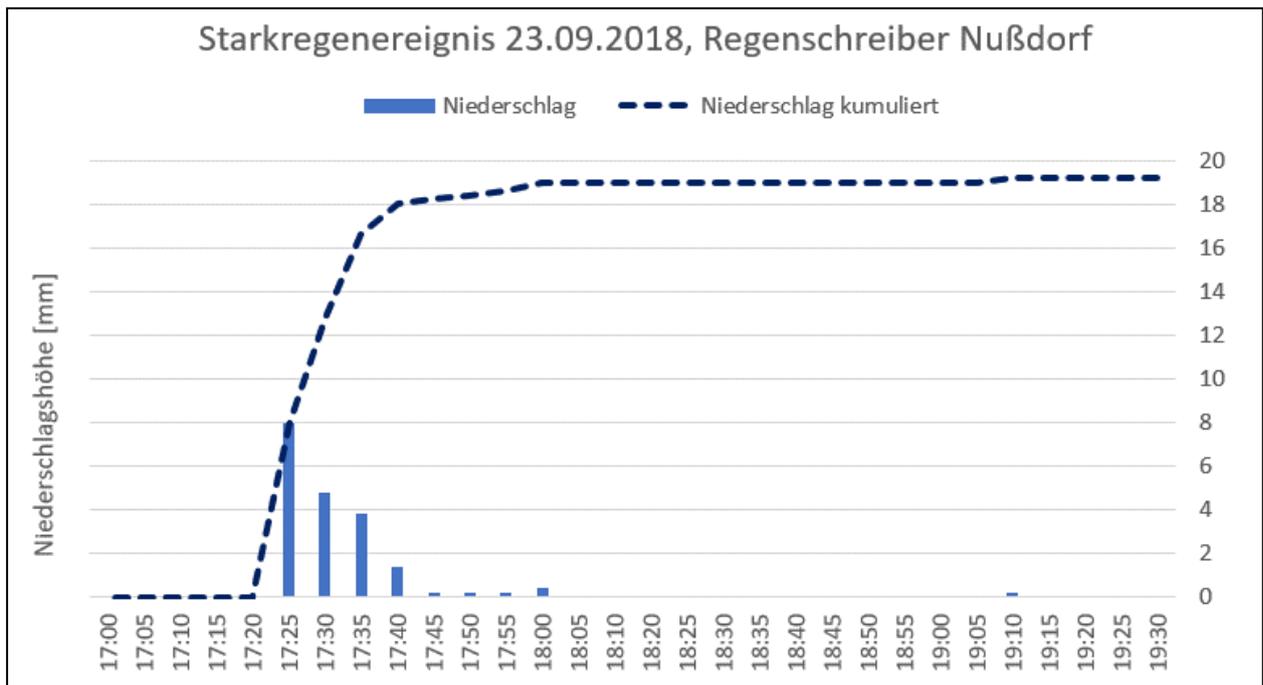
Abbildung 19: Starkregenereignis 23.09.2018, Regenschreiber Nußdorf

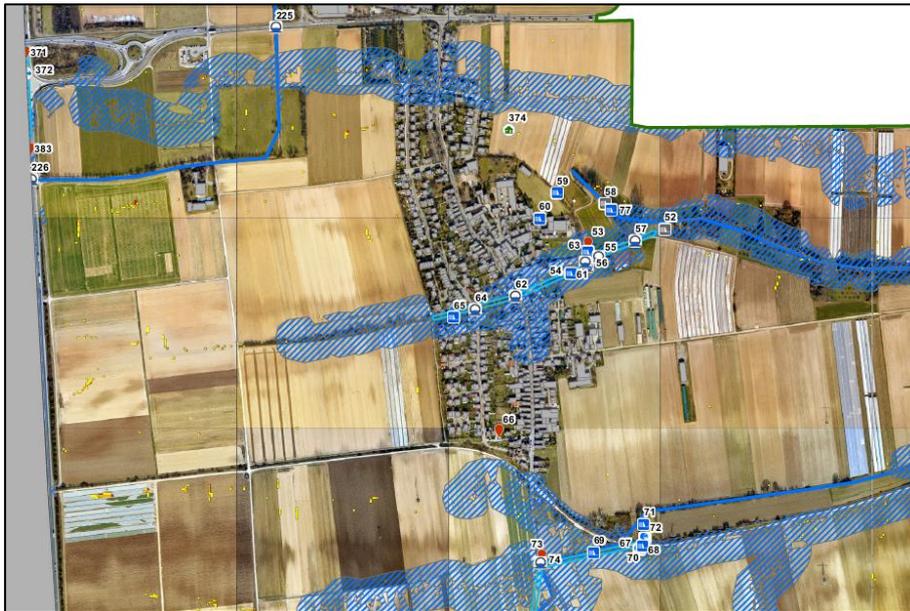
Abbildung 21: Ausschnitt aus der Detailkarte mit den Erkenntnissen aus der öffentlichen Ortsbegehung in Mörlheim (Anlage 4.1) mit Darstellung der Fließwege, Entstehungs- und Wirkungsbereiche bei Starkregen

Die Erkenntnisse der öffentlichen Ortsbegehung sind in Abbildung 21 dargestellt und den Anlagen 4.1 und 4.2 dokumentiert. Weitere visuelle Eindrücke der Begehung sind in Abbildung 22 bis Abbildung 27 wiedergegeben.

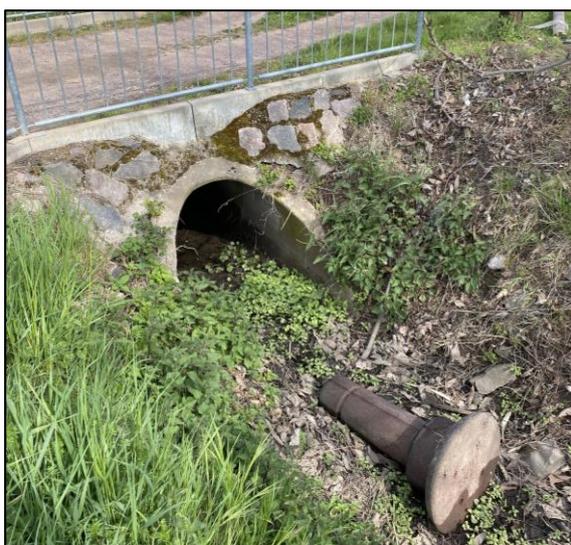
Abbildung 22: öffentliche Ortsbegehung 29.04.2021, Durchlass am „Schafgraben“, Blick Richtung Südosten

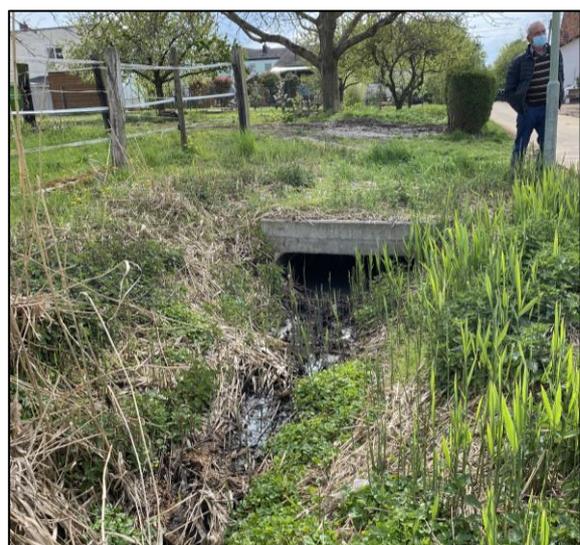
Abbildung 23: öffentliche Ortsbegehung 29.04.2021, Durchlass am „Schafgraben“, Blick Richtung Südwesten

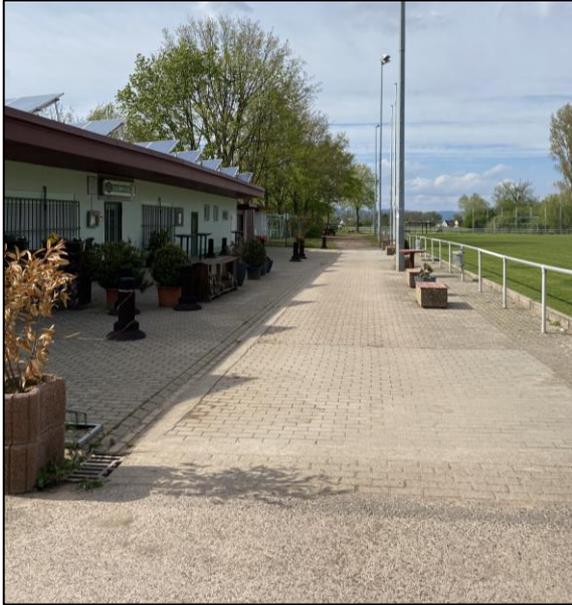
Abbildung 24: öffentliche Ortsbegehung 29.04.2021,
Sportplatz, Blick Richtung Norden

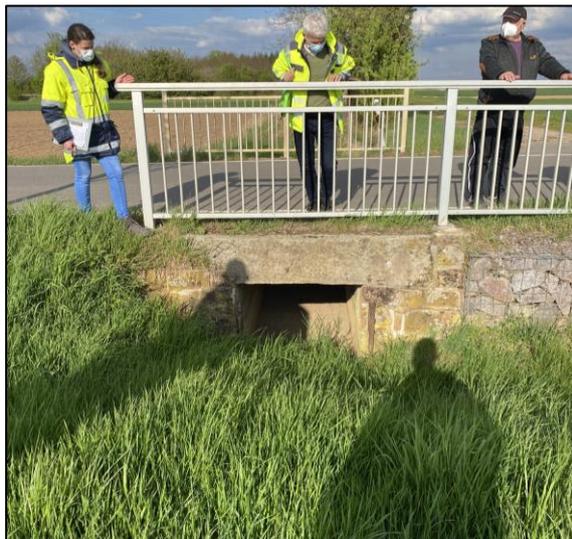
Abbildung 26: öffentliche Ortsbegehung 29.04.2021,
Durchlass des Schleidgrabens an der K1,
Blick Richtung Osten

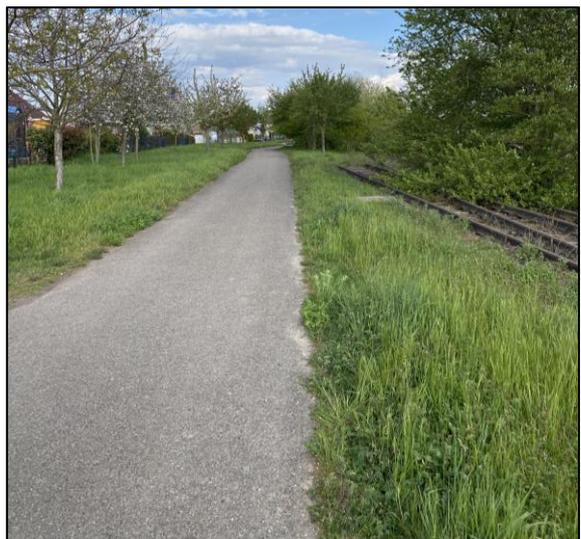
Abbildung 27: öffentliche Ortsbegehung 29.04.2021,
ehemalige Bahnstrecke Landau-
Herxheim, Blick Richtung Osten

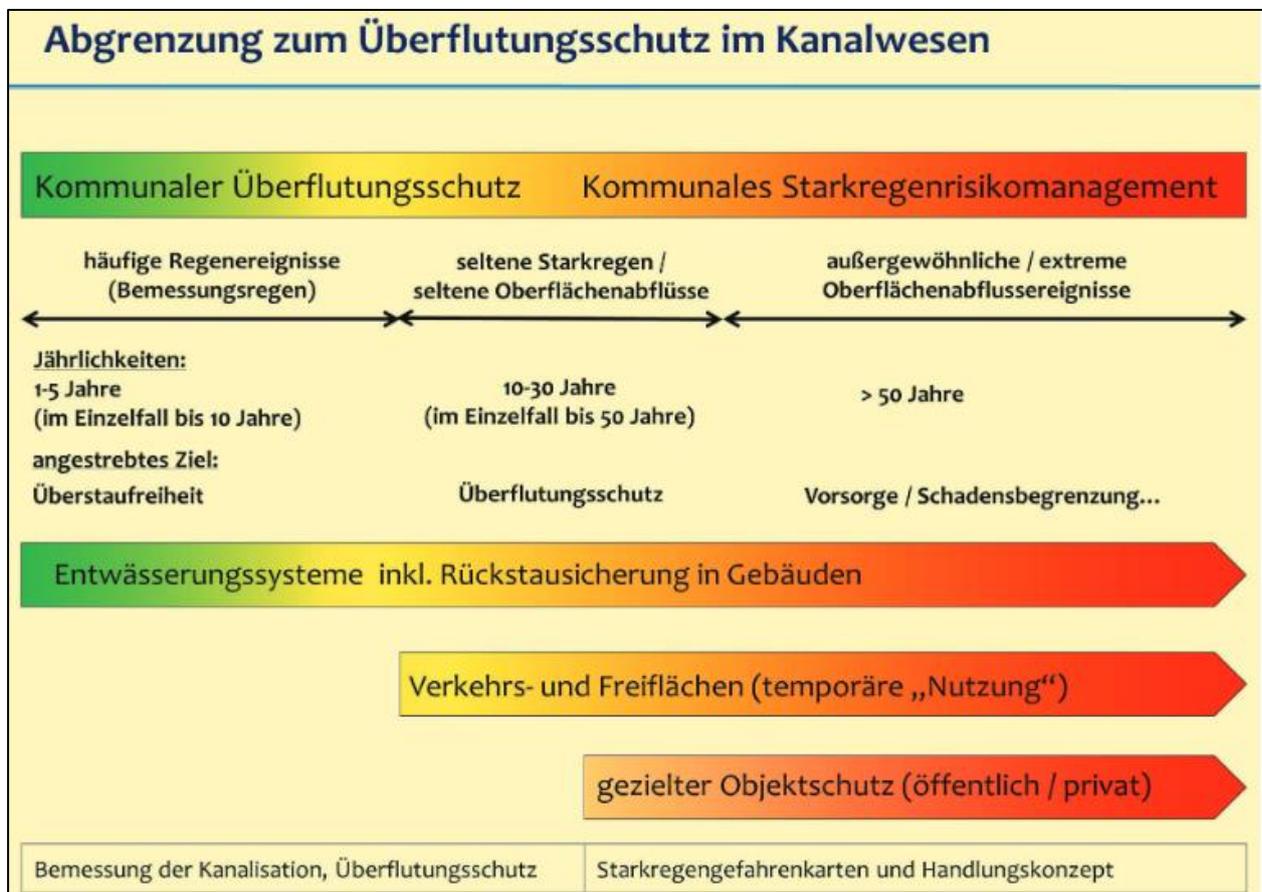
Abbildung 28: Abgrenzung kommunaler Überflutungsschutz – kommunales Starkregenrisikomanagement³¹

Das kommunale Entwässerungsnetz der Stadt Landau erstreckt sich auf einer Länge von rund 275 km und besteht aus Schmutzwasserkanälen, Regenwasserkanälen und Mischwasserkanälen. Angestrebt werden eine getrennte Fassung und Ableitung von Schmutz- und Regenwasser. In Gebieten mit älterer Bebauung ist jedoch häufig nur ein Kanal vorhanden. Eine Trennung ist nur bei ausreichenden Platzverhältnissen möglich.^{29/30}

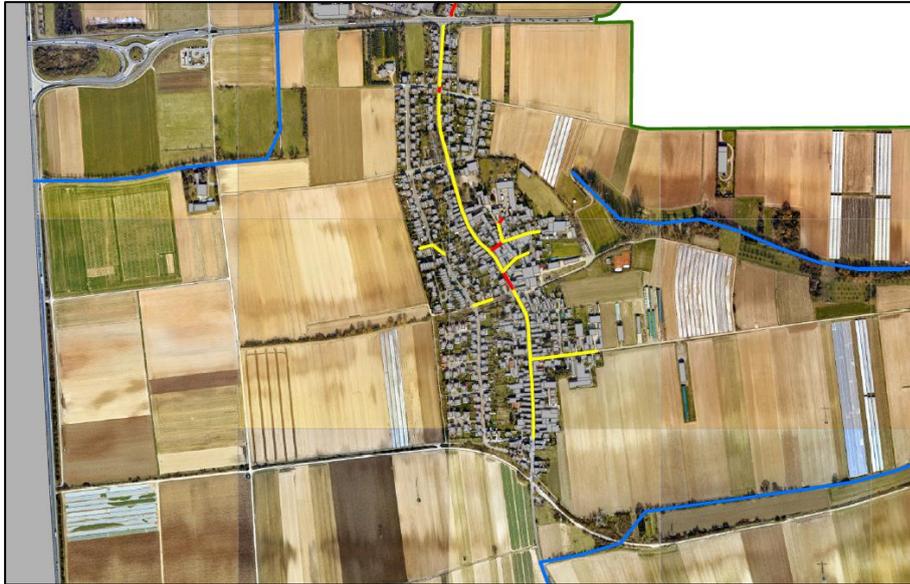
Abbildung 29: Ausschnitt aus der Detailkarte für das Entwässerungssystem in Mörlheim (Anlage 5)

Die Berechnungen des EWL zur prognostizierten Auslastung des Kanalnetzes zeigen bei einem Großteil des Kanalnetzes eine Wasserspiegellage zwischen 0 und 0,6 m unter der Geländeoberkante. Zudem können aber auch Wasserstände bis 0 m unter der Geländeoberkante auftreten. Eine Ableitung von Oberflächenabfluss infolge von seltenen Niederschlags- oder sogar Starkregenereignissen ist somit nicht möglich. Die Überlastung des Kanalnetzes infolge von Starkregen hat sich bei mehreren Schadensereignissen in der Vergangenheit gezeigt. Betroffen war dabei vor allem die Hofgasse, wie Abbildung 4 bis Abbildung 10 zeigen. Aus einem Ausschnitt des Allgemeinen Kanalisationsplans (AKP) Mörlheim geht hervor, dass die Kanalhaltungen zu einem Großteil nur ein sehr geringes Gefälle besitzen. Dies steht im Zusammenhang mit der flachen Lage Mörlheims und führt dazu, dass sich bei Starkregenereignissen ein Rückstau im Kanalnetz ausbilden kann, vor allem dann, wenn Nebenkanäle seitlich an Hauptkanäle anschließen.

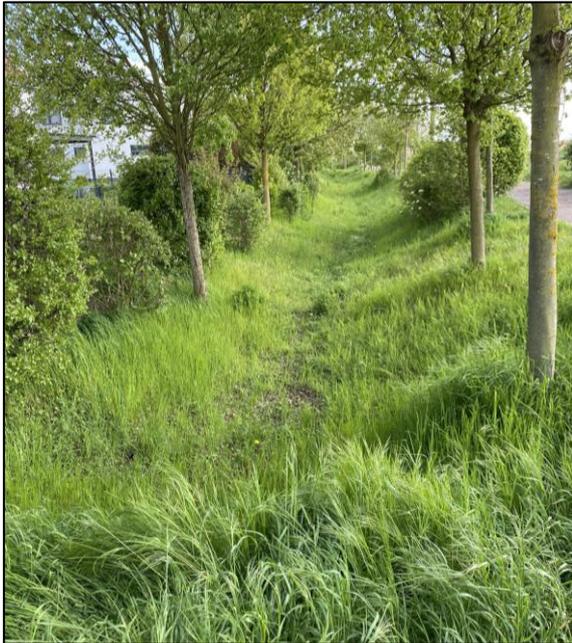
Abbildung 30: Entwässerungsgraben „Unteres Rappenfeld“, Blick Richtung Süden

Das kommunale Entwässerungsnetz in Mörlheim (Abbildung 29) besteht überwiegend aus Mischwasserkanälen (MW). Zum Teil wurde im Zuge von Sanierungsarbeiten und in neueren Baugebieten bereits eine getrennte Ableitung von Regen- und Schmutzwasser hergestellt, so beispielsweise im südlich liegenden Baugebiet „Unteres Rappenfeld“ (E7). Die dort verlegten Schmutzwasserkanäle (SW) verlaufen zuerst in Richtung Norden und werden anschließend im Osten an das MW-Netz in der Mörlheimer Hauptstraße angeschlossen. Zudem verlaufen im Baugebiet „Unteres Rappenfeld“ mehrere Regenwasserkanäle (RW) parallel zu den SW-Kanälen in Richtung Westen. Dort befindet sich ein Entwässerungsgraben (Maßnahme Bestand), der das Regenwasser in Richtung Norden führt und anschließend in den Brünnelgraben ableitet (Abbildung 30 & Abbildung 31). Weiter östlich befindet sich eine weitere Einleitestelle eines RW-Kanals in den Brünnelgraben (Abbildung 32). In der Straße An den Thoräckern wurde zudem ein Regenüberlaufbecken (RÜB) mit einem Stauvolumen von 50 m³ angelegt, um das Kanalnetz bei stärkeren Regenereignissen zu entlasten. Ein weiterer RW-Kanal verläuft in der Mörlheimer Hauptstraße in Richtung Norden und wird ebenfalls in den Brünnelgraben geleitet.

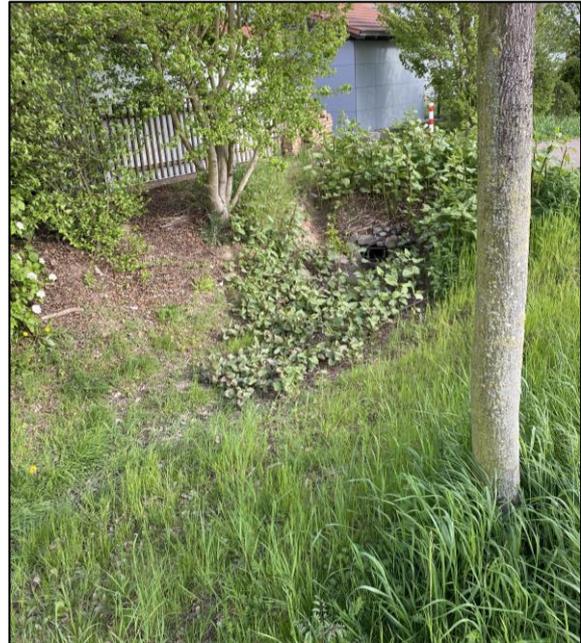
Abbildung 31: Auslass in Entwässerungsgraben „Unteres Rappenfeld“, Blick Richtung Osten

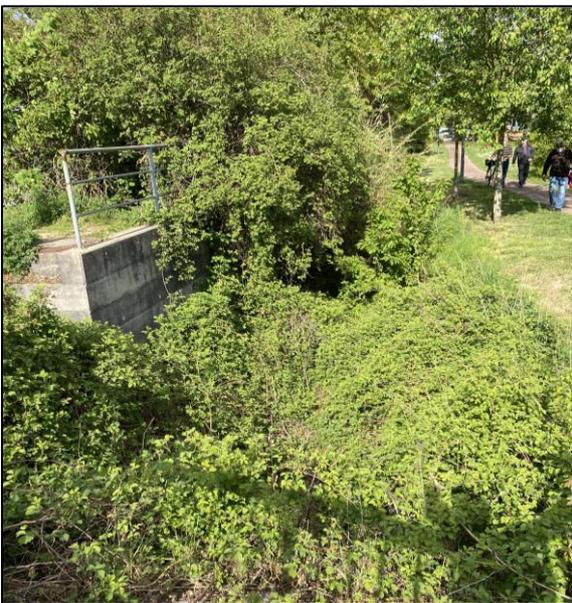
Abbildung 32: Einleitestelle am Brünnelgraben, Blick Richtung Osten

Von Westen nach Osten verläuft der Brünnelgraben durch das Siedlungsgebiet. Dieser Graben, der nicht als Gewässer gilt, setzt sich östlich der Mörlheimer Hauptstraße als Schafgraben fort und schließt an den Oberen Wahlengraben an. Dieses Grabensystem wird zur RW-Entwässerung genutzt und an einigen Stellen von Brücken überquert (Abbildung 33).

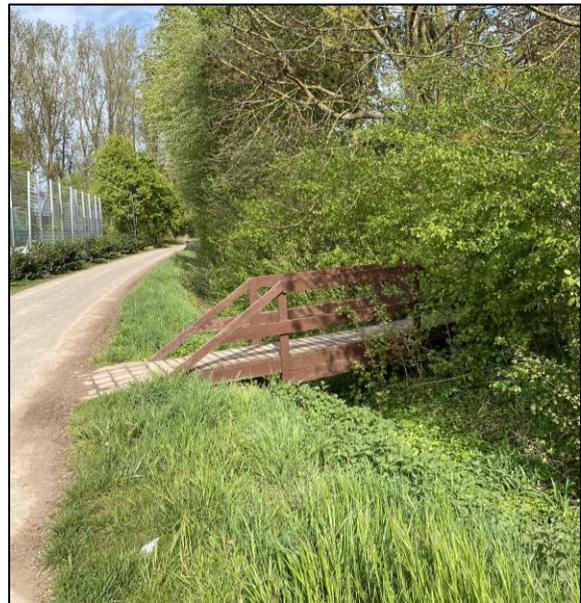
Abbildung 33: Brücke über dem Schafgraben am Sportplatz, Blick Richtung Osten

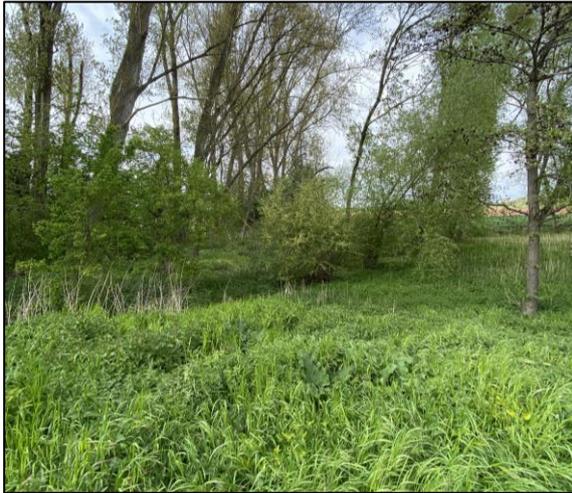
Abbildung 34: Regenrückhaltebecken im Gewann „Weide“, Blick Richtung Norden

Östlich von Mörlheim befindet sich im Gewann „Weide“ ein Regenrückhaltebecken (RRB). Regenrückhaltebecken dienen zur Rückhaltung und gedrosselten Ableitung von wild abfließendem Wasser aus den Außenbereichen sowie zur Straßen- und Siedlungsentwässerung. An das RRB im Gewann „Weide“ (Abbildung 34) sind der Obere Wahlengraben sowie der Schafgraben angeschlossen.

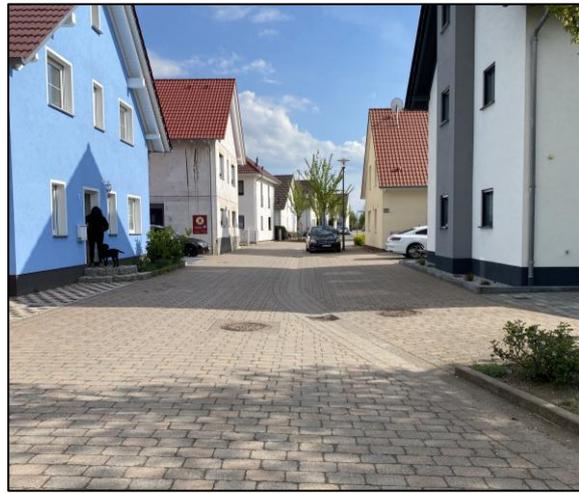
Abbildung 35: Negatives Dachprofil in der Straße Unteres Rappenfeld, Blick Richtung Süden

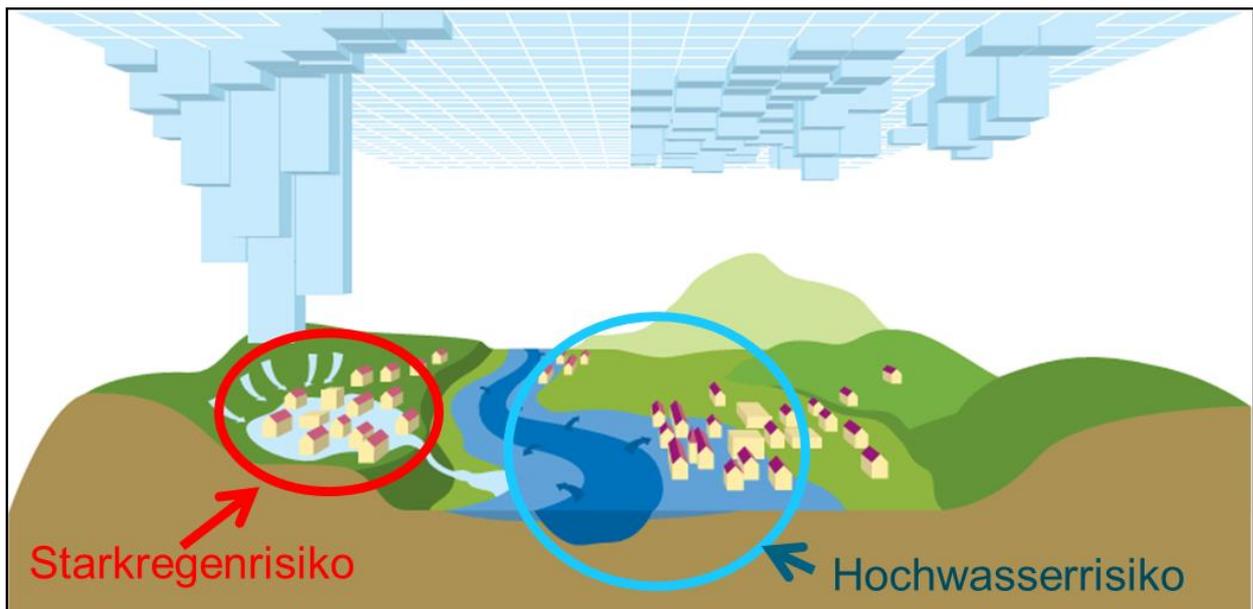
Abbildung 36: Abgrenzung der Gefährdungslage durch Überflutungen; links Überflutungen infolge Starkregen und rechts durch Ausuferung von Gewässern.³²

Flusshochwasser kann durch unterschiedliche Regenereignisse ausgelöst werden. Den Hochwassergefahrenkarten liegen z.B. die Hochwasserkennwerte für unterschiedliche Jährlichkeiten zugrunde. Wird die Abflusskapazität des Gewässers überschritten, treten die Wassermassen aus dem Gewässerbett über die Ufer und strömen in das angrenzende Gelände.

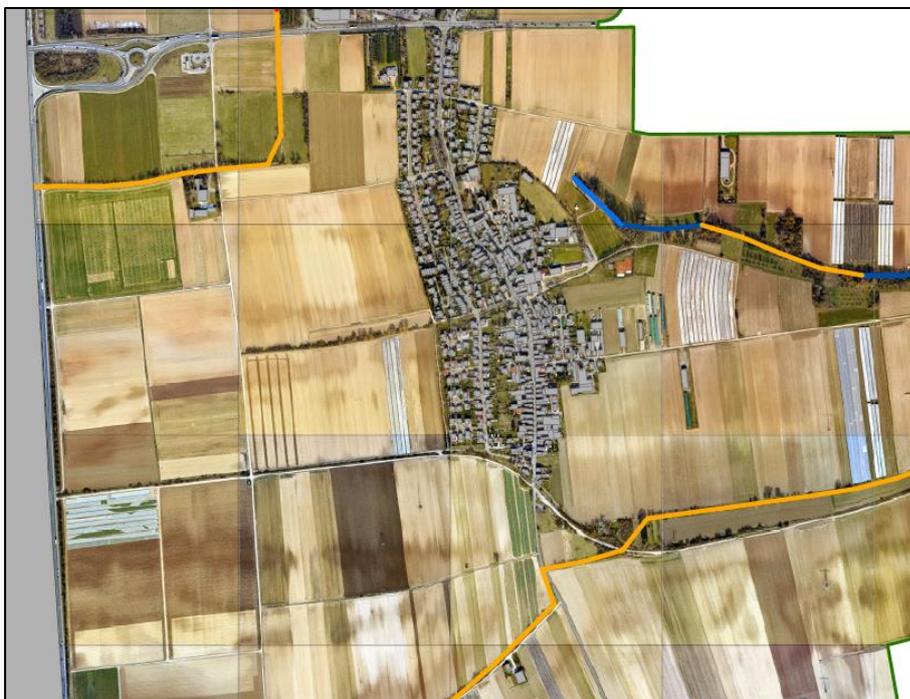
Abbildung 37: Ausschnitt aus der Detailkarte mit der Analyse der Gewässer in Mörlheim (Anlage 6)

Nordöstlich von Mörlheim entspringt der Obere Wahlengraben und verläuft anschließend in Richtung Osten. Zum Teil verfügt der Obere Wahlengraben über ein tiefes bis sehr tiefes Profil, für den Rest der Gewässerstrecke liegen keine Strukturdaten vor.³⁷ An der Gewässerstrecke wurden auf einem Abschnitt Maßnahmen umgesetzt und eine Sohlanhebung durchgeführt.³⁸

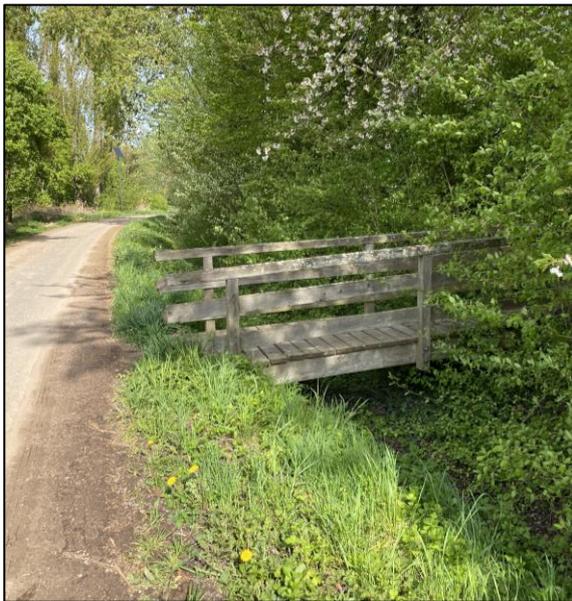
Abbildung 38: Brücke über dem Schafgraben am Sportplatz, Blick Richtung Osten

Der Abflussquerschnitte der Gewässer und der Gräben sind an einigen Stellen durch kleinere Brückenbauwerke und Durchlässe stark eingeschränkt (Abbildung 38 & Abbildung 39). Zum Zeitpunkt der öffentlichen Ortsbegehung führten die Gewässer und Gräben kein bis wenig Wasser (Abbildung 40). Die Starkregenkarten zeigen jedoch deutlich, dass sich die potenziell überflutungsgefährdeten Bereiche entlang von Tiefenlinien auf die Gewässer und Grabenstrukturen konzentrieren.³⁹ Demnach kann ein Großteil der Oberflächenabflüsse, der infolge von Starkregenereignissen auf den Ackerflächen entsteht, in die Gräben und Gewässer geleitet werden.

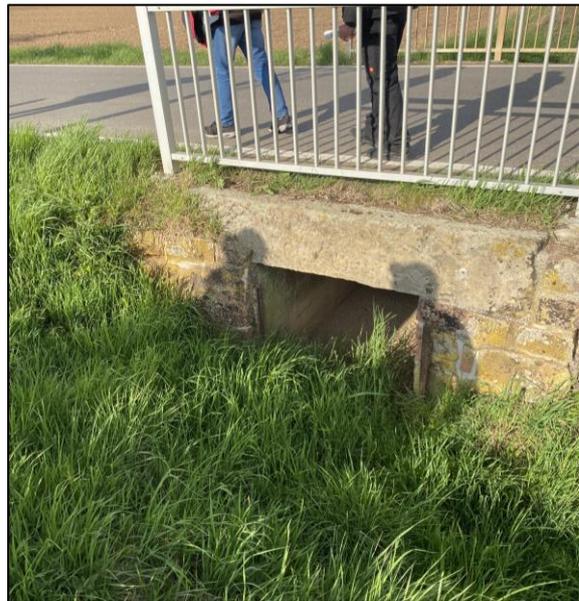
Abbildung 39: Durchlass des Schleidgrabens unter der K1, Blick Richtung Nordosten

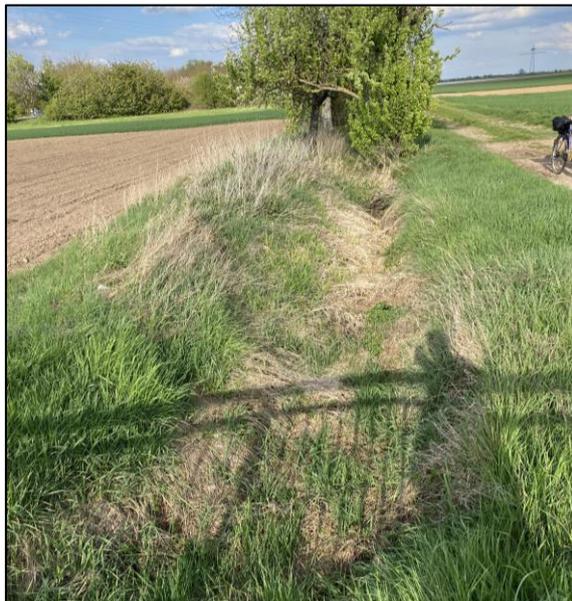
Abbildung 40: Schleidgraben am Durchlass unter der K1, Blick Richtung Nordosten

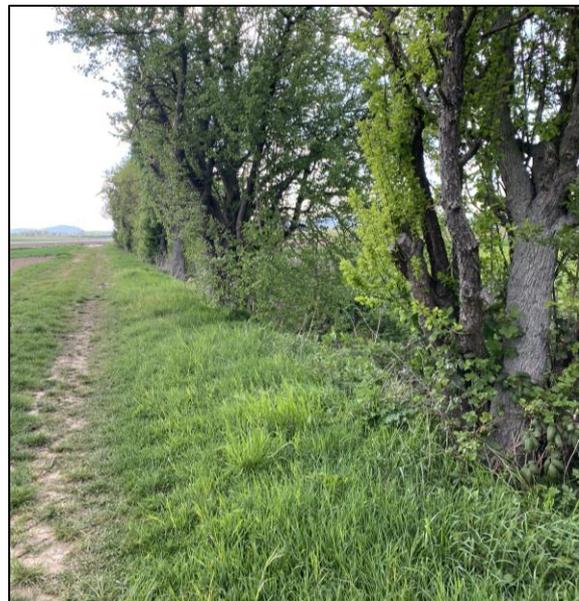
Abbildung 41: Schleidgraben am Großen Penchentweg, Blick Richtung Westen

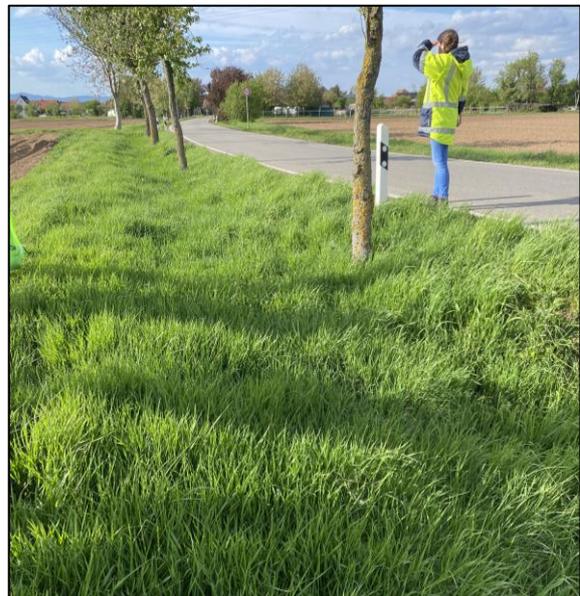
Abbildung 43: Ackerflächen am Schleidgraben und der K1, Blick Richtung Norden

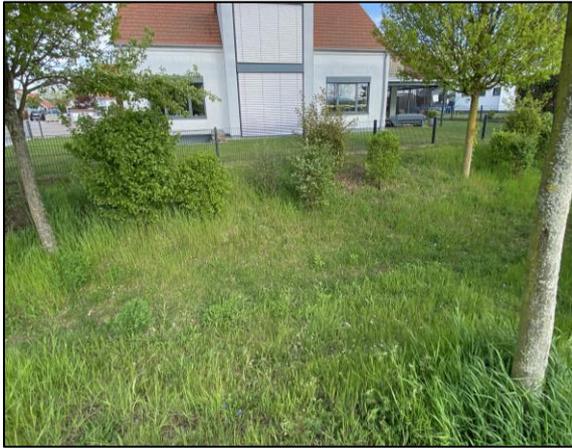
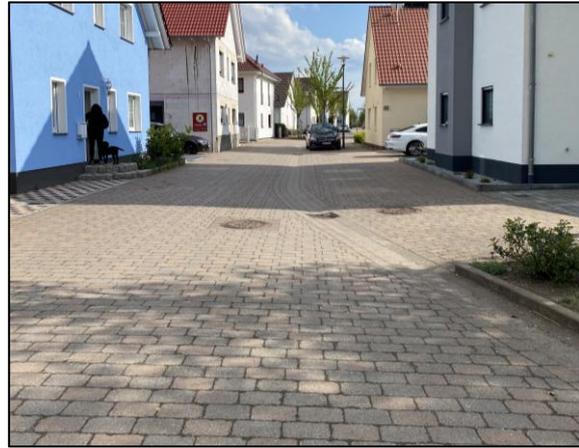
Abbildung 44: Bbauungsstruktur Baugebiet „Unteres Rappenfeld“, Blick Richtung Osten

Abbildung 45: Bbauungsstruktur Straße Unteres Rappenfeld, Blick Richtung Süden

Bei vielen Gebäuden liegt das Erdgeschoss 2 oder mehr Stufen über der Geländeoberkante. Die Wohnräume im EG und OG sind daher vor Überflutungen von bis zu 30 cm geschützt. Hoftore lassen sich in der Regel gut mit Sandsäcken oder anderen mobilen Elementen abdichten.
