**Bezirk Mörlheim
Hochwasservorsorgekonzept
Landau in der Pfalz**

**Konzeption
02.06.2023**

Erläuterungsbericht

Stadt Landau, Bezirk Mörlheim

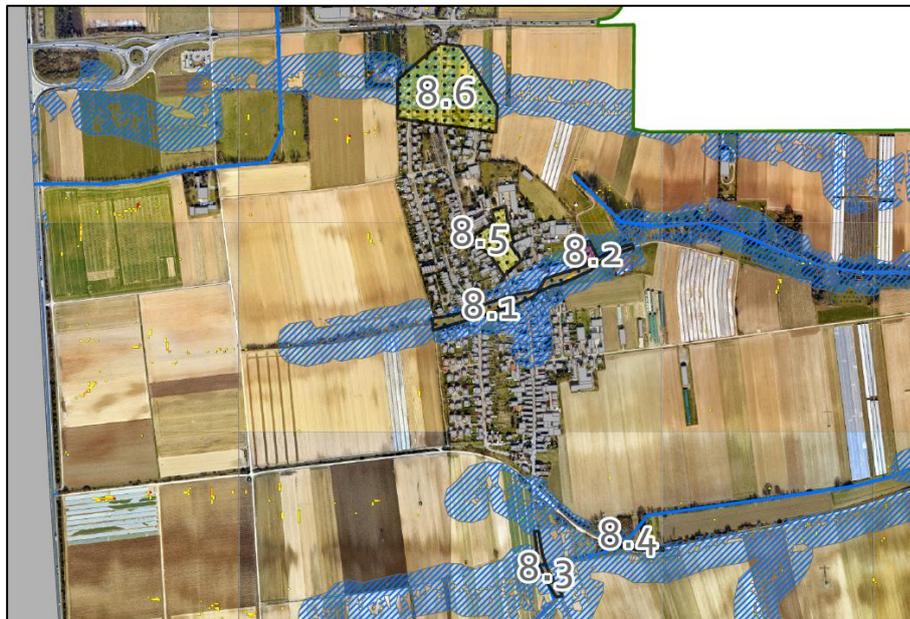
Abbildung 46: Ausschnitt aus der Detailkarte mit den Defizitbereichen in Mörlheim (Anlage 7.1) mit Darstellung der Entstehungs- und Wirkungsbereiche bei Starkregen

Im Bezirk Mörlheim wurden anhand der vorliegenden Erkenntnisse aus den Ortsbegehungen, den Schadensmeldungen sowie den Gefahrenkarten potenzieller Überflutungen die in Tabelle 2 und Abbildung 46 dargestellten Defizitbereiche ermittelt.

8.5	Hofgasse / Mörlheimer Hauptstraße	Starkregen	mäßig	Überflutung Ortslage; Überlastung Kanal
8.6	An den Herrenäckern / Mörlheimer Hauptstraße / Weidweg / Ob. Weide	Starkregen	mäßig	Überflutung Ortslage; keine Schäden bekannt

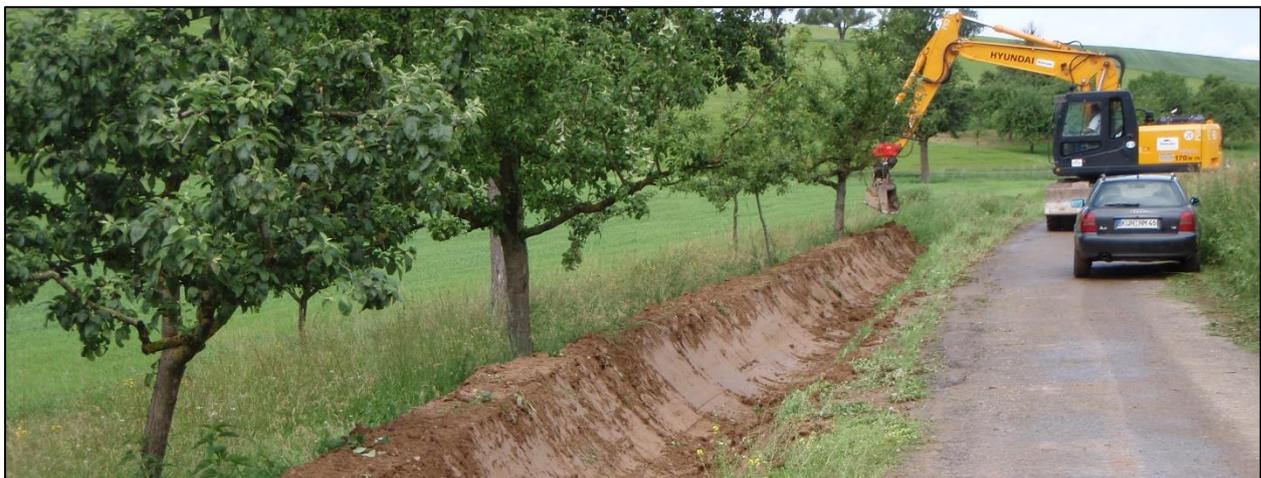
Abbildung 51: Unterhaltungsarbeiten an einem Grabensystem

Für eine funktionierende Hochwasservorsorge sind **Unterhaltungsmaßnahmen** an Gewässern und Bauwerken von essenzieller Bedeutung. Dazu zählen zum einen die regelmäßige Reinigung und Räumung von Treibgut an Einlaufbauwerken und Durchlässen sowie die Beseitigung von Abflusshindernissen in Gerinnen und Gewässerläufen. Zum anderen gilt es, die Straßenentwässerung zu unterhalten und die regelmäßige Inspektion, Wartung und Instandsetzung des Kanalnetzes durchzuführen. Zudem müssen Rückhaltemaßnahmen unterhalten und die Erhaltung und Entwicklung strukturreicher Gewässer gewährleistet werden. Diese Maßnahmen zur Unterhaltung dienen dem Hochwasserschutz sowie der präventiven Schadensminderung von Überflutungen. In Anlage 9 ist hierzu ein allgemeiner Maßnahmenkatalog beigefügt.

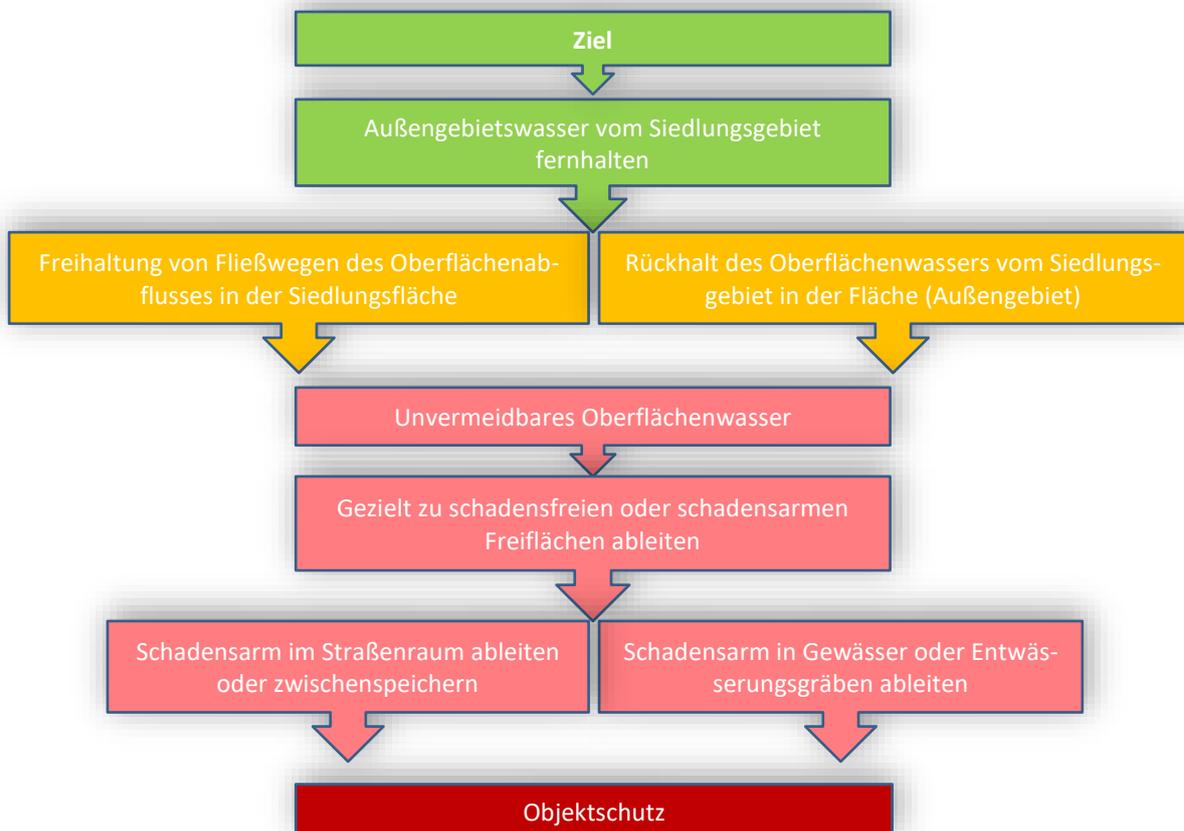
Abbildung 54: Struktur/prinzipielle Vorgehensweise in der Konzeption kommunal baulicher Maßnahmen

Der letzte der fünf Hauptbereiche für die öffentliche Hochwasservorsorge stellt das **kommunal bauliche Konzept** dar. Damit gemeint ist die Konzeption baulicher Maßnahmen, zum Beispiel im Gewässerausbau oder Straßenbau. Beispielsweise können Gewässer umgestaltet werden, um Retentionsräume für den Rückhalt von Wasser bei Hochwasser zu schaffen. Kritische Engstellen in Gewässern können ausgeweitet werden und Gewässerrandstreifen eingerichtet werden. Außengebietswasser kann durch spezielle Anpassungen rückgehalten oder abgeleitet werden. Zudem können Maßnahmen in der Land- und Forstwirtschaft einen wertvollen Beitrag zum Hochwasserschutz leisten. Durch eine gezielte Anbauplanung, rückhaltungsorientierte Acker- und Waldbewirtschaftung und die Einrichtung von Ackerrandstreifen kann im Fall von Starkregen und Hochwasser ein sinnvoller Rückhalt von Wasser erfolgen. Dasselbe gilt für die

Einrichtung oder Erweiterung von Frei- und Grünflächen als Rückhalteräume. Für die Entlastung des öffentlichen Kanalnetzes gelten die Beseitigung hydraulischer Defizite, die Einrichtung von Trennsystemen sowie die Flächenentsiegelung als Optionen für verbesserten Schutz vor Überflutungen. Durch die Anpassung von Straßen- und Wegprofilen kann die oberflächliche Wasserführung geleitet werden und Straßenquerschnitte können als Retentionsraum genutzt werden, um Wasser zurückzuhalten.

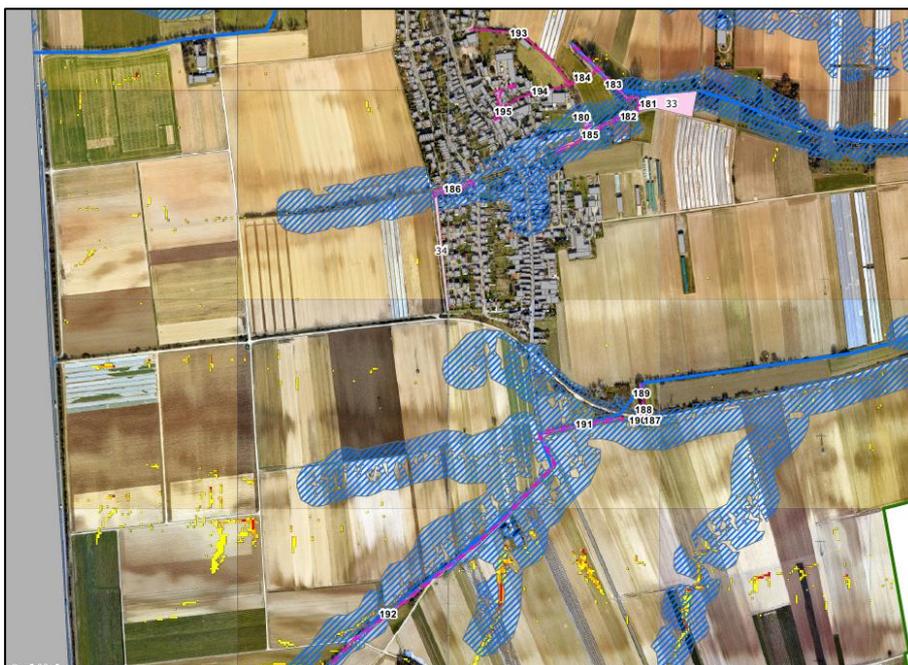
Abbildung 55: Ausschnitt aus der Detailkarte mit dem Maßnahmenkonzept in Mörlheim (Anlage 8.1) mit Darstellung der Entstehungs- und Wirkungsbereiche bei Starkregen
