01LAU19057
Stadt Landau
Bezirk Queichheim
Hochwasservorsorgekonzept
Landau in der Pfalz

**Konzeption
02.06.2023 / Index a 12.01.2024**

Erläuterungsbericht

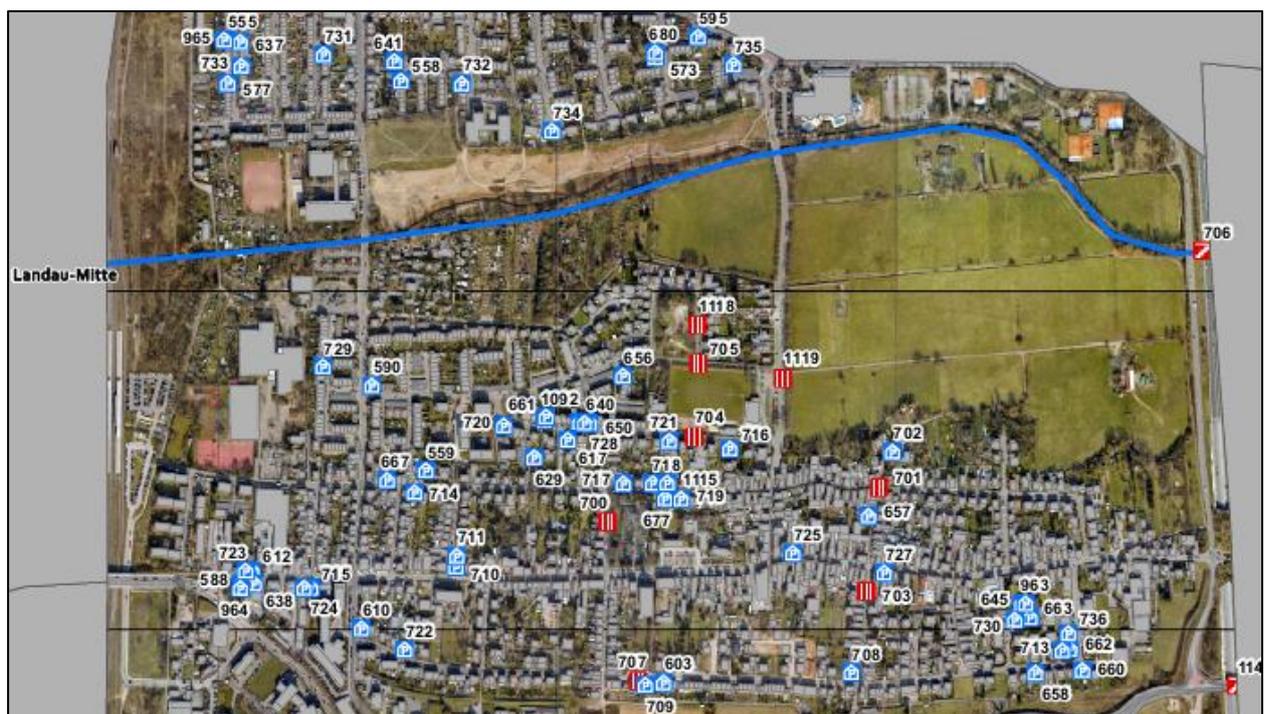
Abbildung 4: Ausschnitt aus der Detailkarte Schadensmeldungen in Queichheim (Anlage 3.1)

Im Rahmen der Grundlagenermittlung wurden Schadensmeldungen von Betroffenen erfasst. Dies erfolgte über einen Fragebogen, das Bürgerportal¹² sowie einen Aufruf in den Medien und eine eigens dafür angelegte E-Mail-Adresse. Die Schadensmeldungen wurden in einer Übersichtskarte grafisch dargestellt (Anlage 3.1). Eine detaillierte Auflistung der Meldungen befindet sich in Anlage 3.2.

Die Schadensmeldungen beziehen sich in Queichheim vor allem auf den Breiten Weg, die Finkenstraße, die Gänsegasse, Im Stöbener und Im Vogelsang, die Queichheimer Hauptstraße, die Sudetenstraße und die Woogstraße. Dort ist das Kanalnetz bei Starkregenereignissen stark überlastet und es können Überflutungen auftreten. Zusätzlich zu den Straßen werden in vielen Wohngebäuden Kellerräume überflutet. Bekannte Schadensereignisse fanden am 11.06.2018, am 21.07.2018 sowie am 04.06.2021 statt. Die 72 erfassten Schadensmeldungen beziehen sich alle auf Starkregenereignisse.

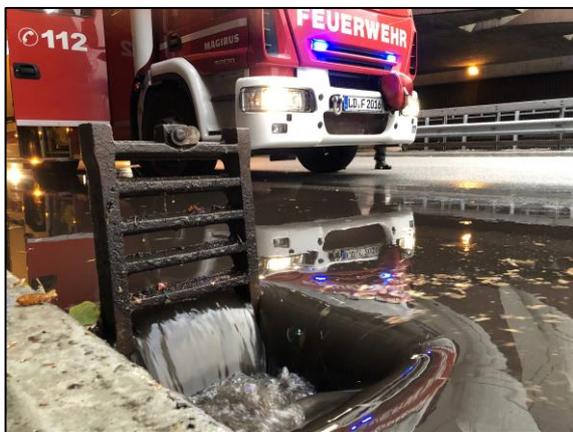
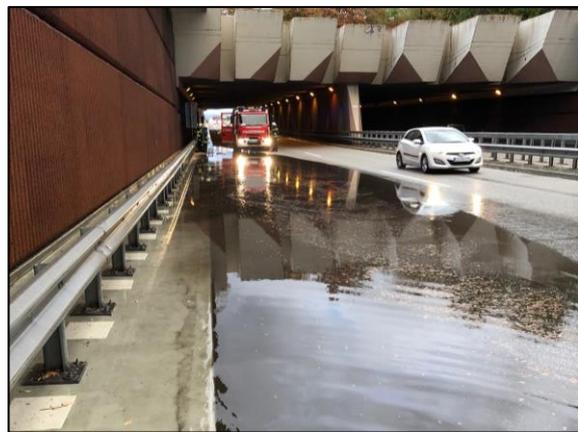
Abbildung 5: Regenereignis am 28.09.2018, Unterführung der A65 unter der L509

Abbildung 6: Regenereignis am 28.09.2018, Unterführung der A65 unter der L509

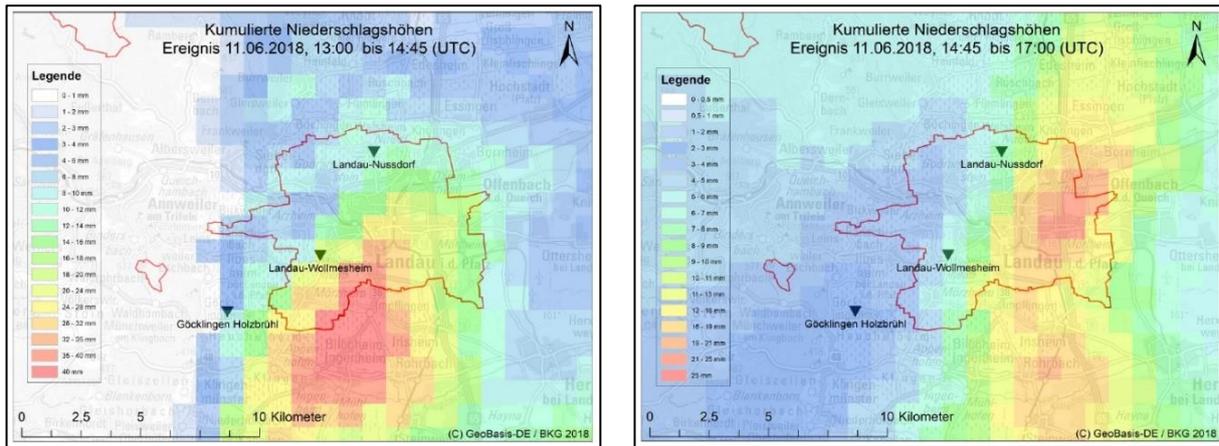
Abbildung 7: Karte der kumulierten Regenhöhen in mm, 11.06.2018 Phase 1 (links) & Phase 2 (rechts)¹³

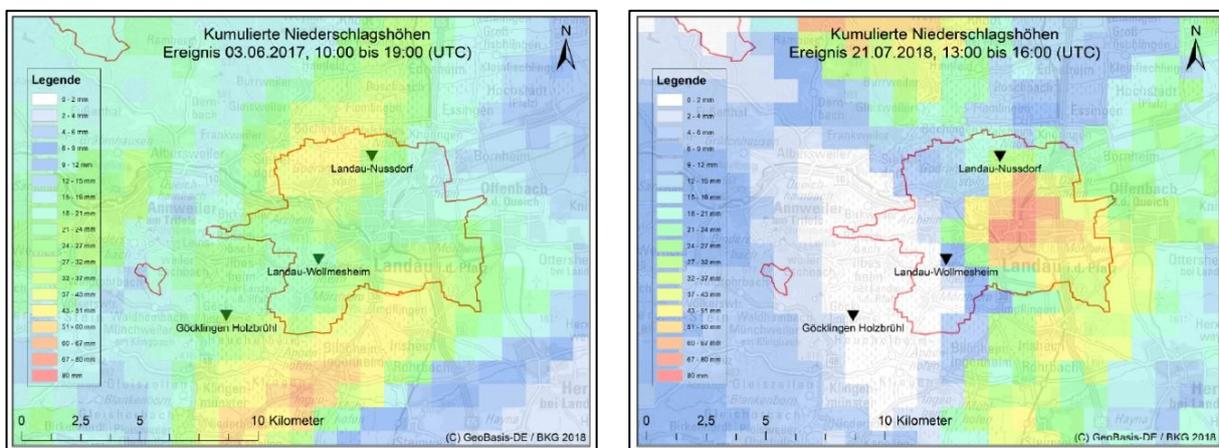
Abbildung 8: Karte der kumulierten Regenhöhen in mm, 03.06.2017¹⁴

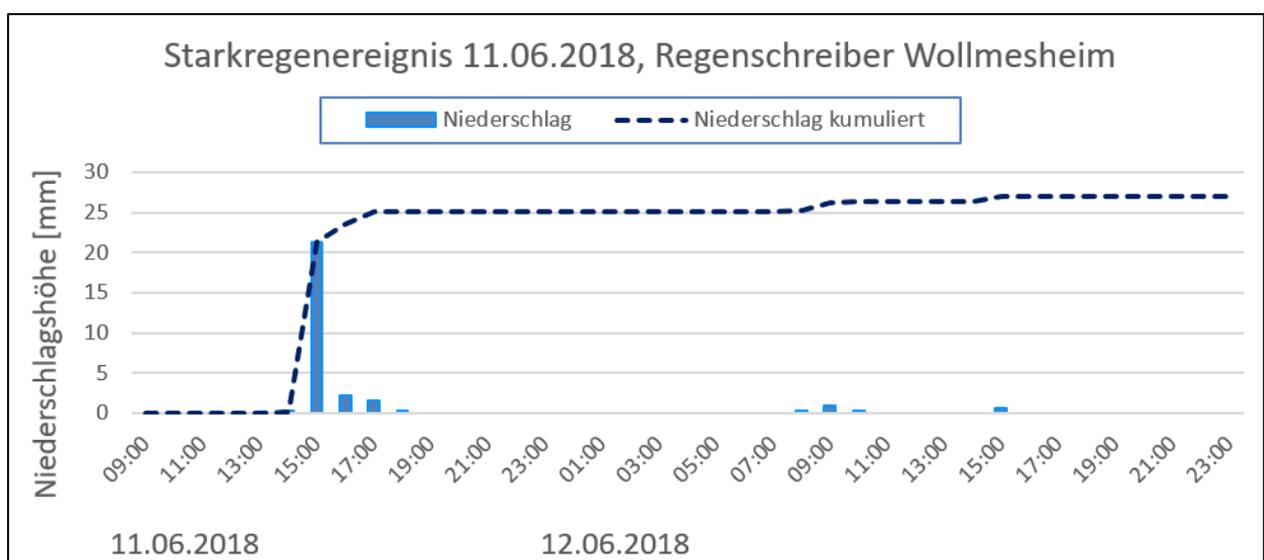
Abbildung 10 zeigt, dass der Regenschreiber Landau-Wollmesheim vom 11.06.2018 um 9 Uhr bis zum 12.06.2018 um 23 Uhr insgesamt 27 mm Niederschlag aufzeichnete.¹⁸ Diese aufgezeichneten Niederschlagsmengen entsprechen, gemäß den Statistiken des DWD, einem maximalen Wiederkehrintervall zwischen 5 und 20 Jahren. Im südlich an Landau angrenzende Gebiet wurden zwischen 13:00 Uhr und 14:45 Uhr maximale Wiederkehrintervalle bis zu 100 Jahre aufgezeichnet. Der Regenschreiber Landau-Nußdorf zeichnete ab 15 Uhr Niederschlagsmengen von 22 mm auf (Abbildung 11). Insgesamt wurden in Nußdorf vom 11.06.2018 um 15 Uhr bis zum 12.06.2018 um 15 Uhr insgesamt 36,2 mm Niederschlag aufgezeichnet.¹⁹ Diese aufgezeichneten Niederschlagsmengen entsprechen, gemäß den Statistiken des DWD, einem maximalen Wiederkehrintervall zwischen 0 und 1 Jahren. Vergleichbare Ereignisse treten demnach mehrmals jährlich auf. In der zweiten Phase von 14:45 bis 17 Uhr entspricht das maximale Wiederkehrintervall 0 bis 2 Jahre im gesamten Umkreis von Landau.²⁰

Abbildung 10: Starkregenereignis 11.06.2018, Regenschreiber Wollmesheim

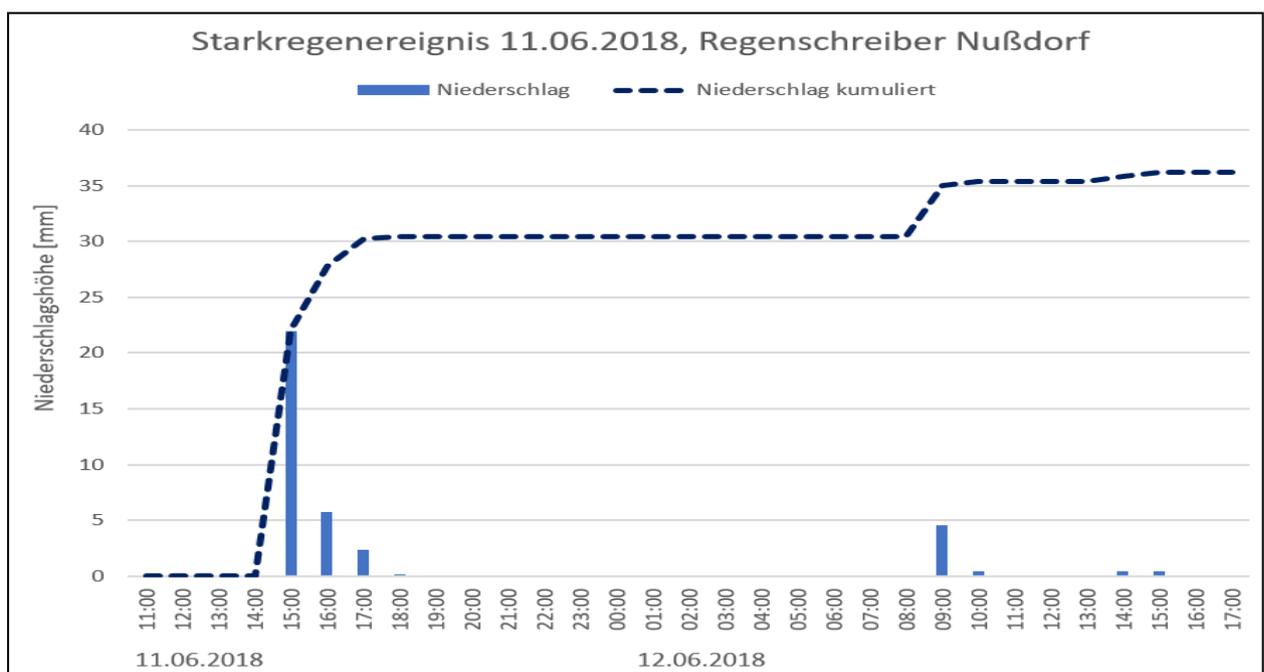
Abbildung 11: Starkregenereignis 11.06.2018, Regenschreiber Nußdorf

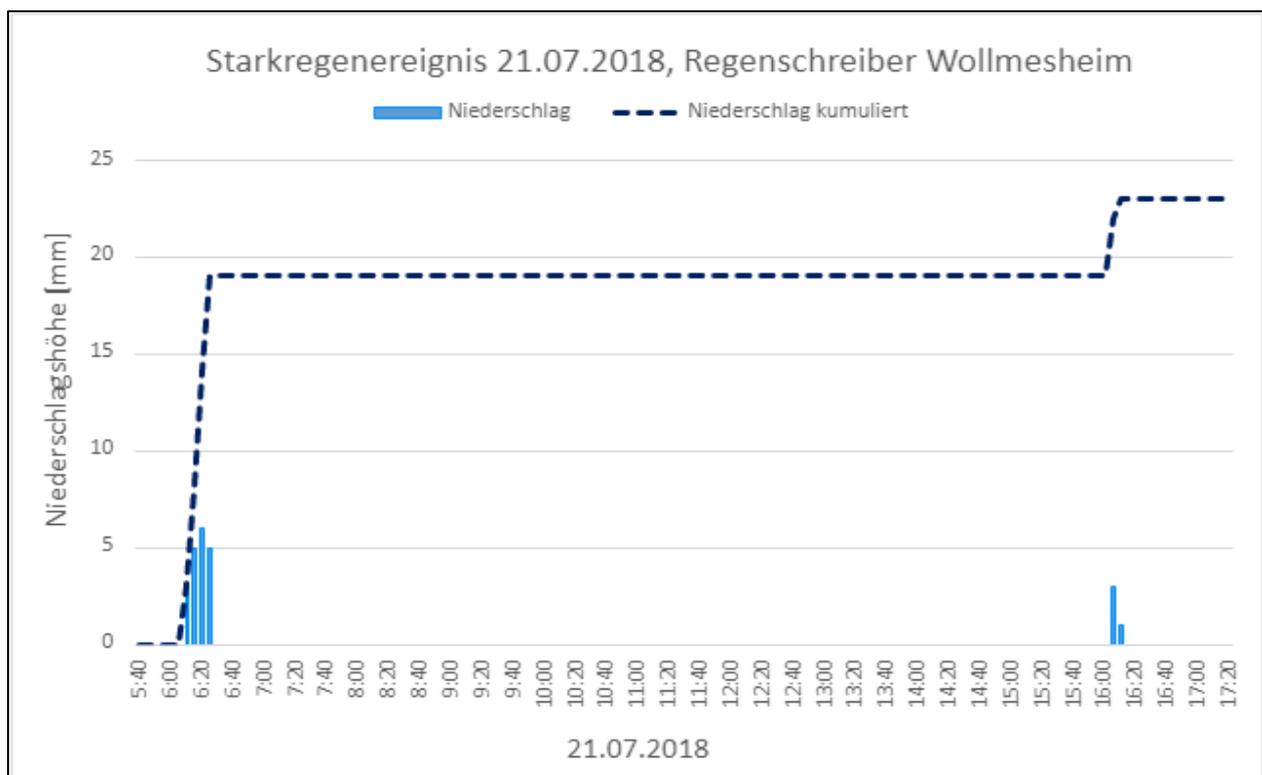
Am 21.07.2018 wurde ein weiteres Starkregenereignis aufgezeichnet (Abbildung 9). Dieses wurde durch lokale Konvektion getrieben, während der Einfluss durch Advektion (Verfrachtung von Luftmasseneigenschaften) eher gering war. Über Landau bildeten sich lokal Regenzellen mit sehr hohen Intensitäten.²¹ Von diesem Starkregenereignis war vor allem die Stadtmitte Landaus stark betroffen. Im Osten Landaus wurden zwischen 13:30 und 14:00 die stärksten Niederschlagsintensitäten mit mehr als 60 mm / 30 min aufgezeichnet.²² Der Regenschreiber Landau-Wollmesheim zeichnete von 6:10 bis 6:30 Uhr Niederschlagsmengen von 1,9 mm auf (Abbildung 12). Nach einer längeren Pause regnete es zwischen 16:05 und 16:15 Uhr nochmals 0,4 mm.²³ Vergleichbare Ereignisse treten in Wollmesheim mehrmals jährlich auf.²⁴ Der Regenschreiber Nußdorf zeichnete ab 14:40 Uhr Niederschlag auf (Abbildung 13). Um 14:55 Uhr wurden mit 9,4 mm in fünf Minuten die höchsten Niederschlagsmengen aufgezeichnet. Danach nahm die Niederschlagsintensität ab. Vom 21.07.2018 um 14:40 Uhr bis 16:50 Uhr zeichnete der Regenschreiber Nußdorf insgesamt 32 mm Niederschlag auf. Der Regenschreiber in Wollmesheim erfasste zwischen 06:10 Uhr und 16:15 Uhr hingegen lediglich 2,3 mm Niederschlag.²⁵ Der Vergleich der Regenschreiber im Bereich Landau macht die kleinräumige Variabilität des Niederschlagsereignisses deutlich.²⁶ Die in Nußdorf aufgezeichnete Niederschlagsmenge entspricht, gemäß den Statistiken des DWD, einem maximalen Wiederkehrintervall zwischen 5 und 30 Jahren. Im südöstlich von Nußdorf gelegenen Bereich und der Stadtmitte Landaus konnten zwischen 13:00 Uhr und 16:00 Uhr maximale Wiederkehrintervalle von bis zu 100 Jahren festgestellt werden.²⁷

Abbildung 12: Starkregenereignis 21.07.2018, Regenschreiber Wollmesheim

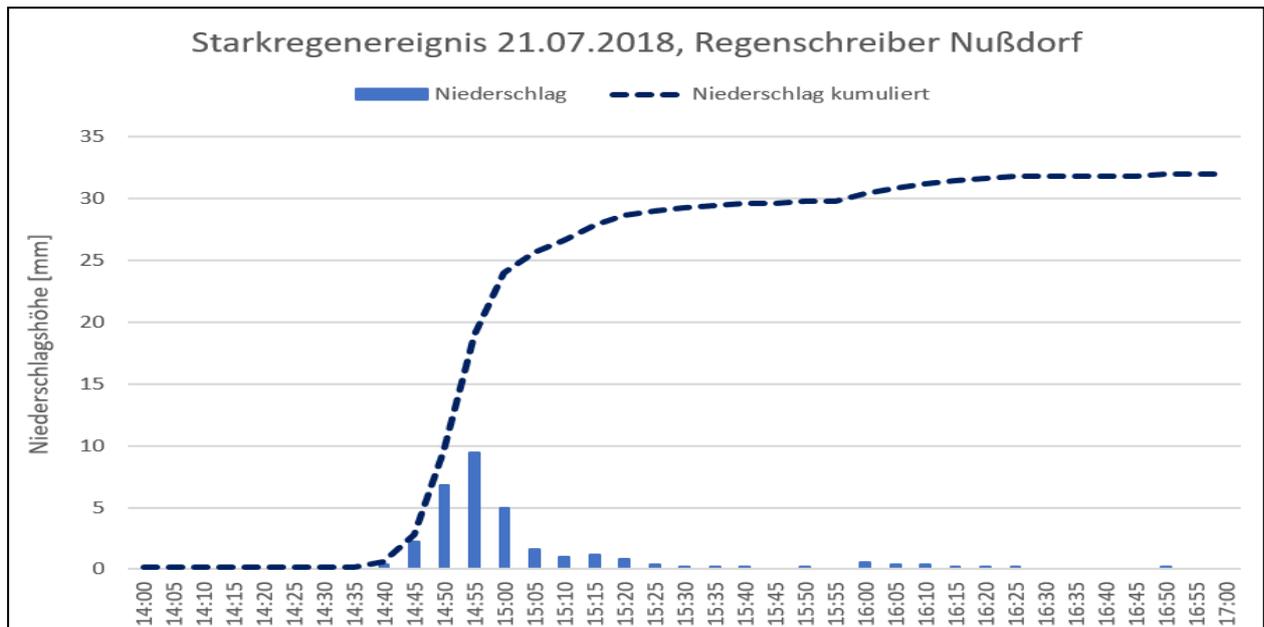
Abbildung 13: Starkregenereignis 21.07.2018, Regenschreiber Nußdorf

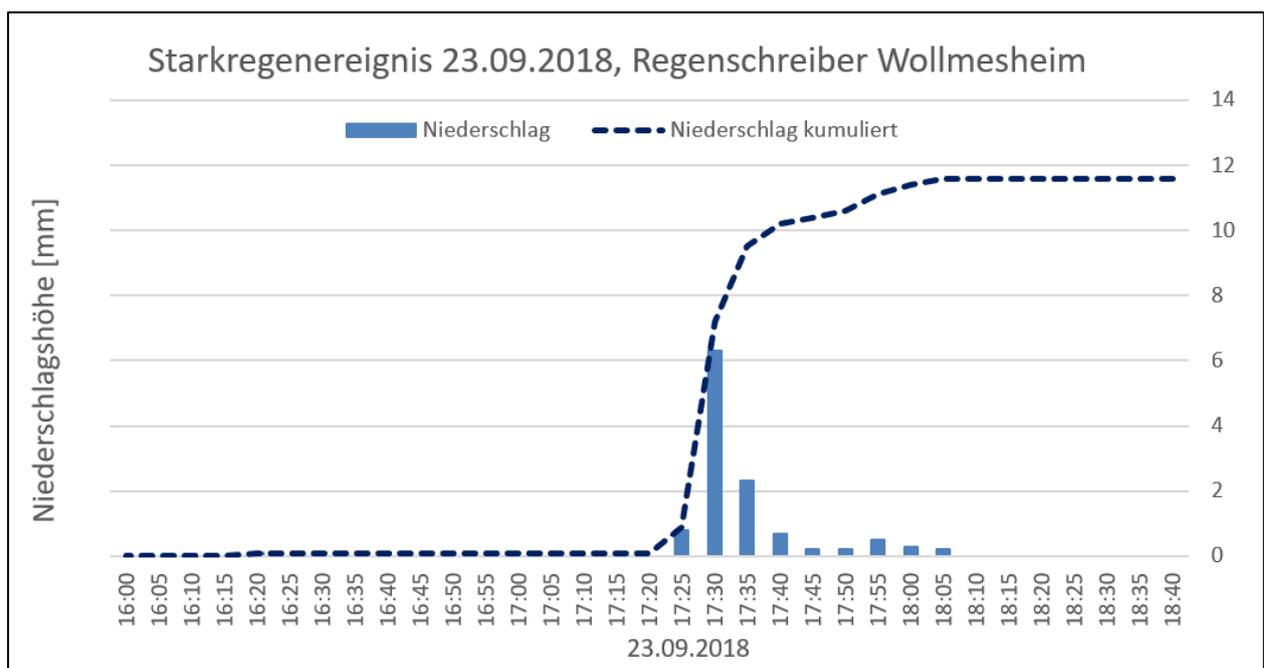
Am 23.09.2018 kam es erneut zu einem Starkregenereignis im kommunalen Gebiet der Stadt Landau. Der Regenschreiber in Wollmesheim erfasste um 16:20 Uhr leichte Regenmengen. Die höchsten Niederschlagsmengen wurden um 17:30 Uhr mit 6,3 mm erreicht. Zwischen 17:25 und 18:05 wurden 11,5 mm Niederschlag verzeichnet (Abbildung 14). Der Regenschreiber in Nußdorf erfasste um 17:25 Uhr Niederschläge mit einer Höhe von 8 mm in fünf Minuten. Dabei handelte es sich um die höchsten Niederschlagsintensitäten bei diesem Starkregenereignis. Anschließend nahm die Niederschlagsintensität ab, war aber mit 4,8 mm ab 17:30 Uhr und 3,8 mm ab 17:35 Uhr noch immer verhältnismäßig hoch. Zwischen 17:25 Uhr und 18:05 Uhr wurden 19 mm Niederschlag aufgezeichnet (Abbildung 15).²⁸

Abbildung 14: Starkregenereignis 23.09.2018, Regenschreiber Wollmesheim

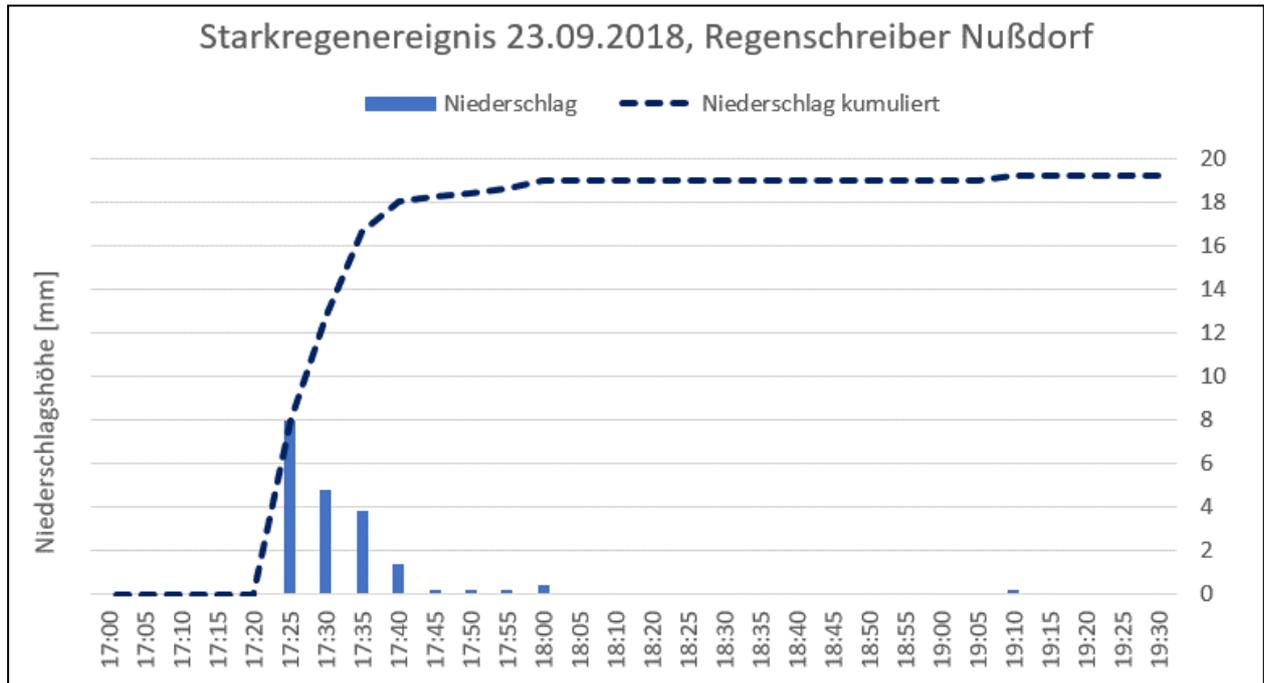
Abbildung 15: Starkregenereignis 23.09.2018, Regenschreiber Nußdorf

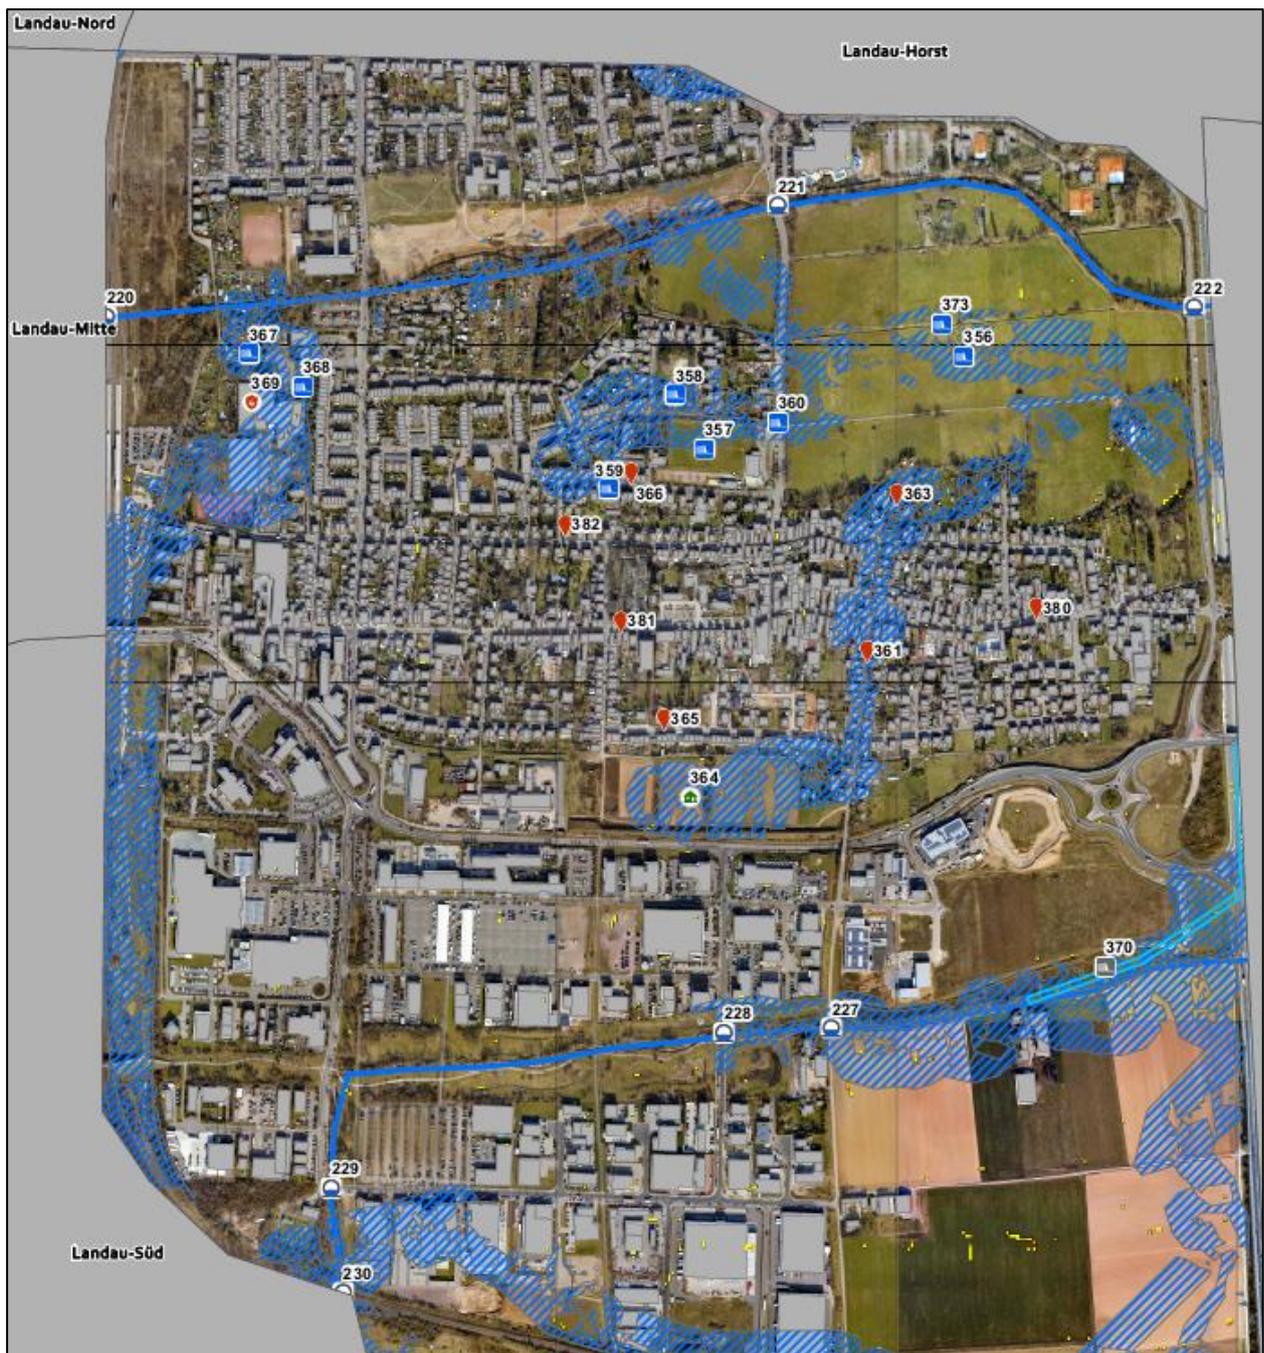
Abbildung 17: Ausschnitt aus der Detailkarte mit den Erkenntnissen aus der öffentlichen Ortsbegehung in Queichheim (Anlage 4.1) mit Darstellung der Fließwege, Entstehungs- und Wirkungsbereiche bei Starkregen

Die Erkenntnisse der öffentlichen Ortsbegehung sind in Abbildung 17 dargestellt und den Anlagen 4.1 und 4.2 dokumentiert. Weitere visuelle Eindrücke der Begehung sind in Abbildung 18 bis Abbildung 23 wiedergegeben.

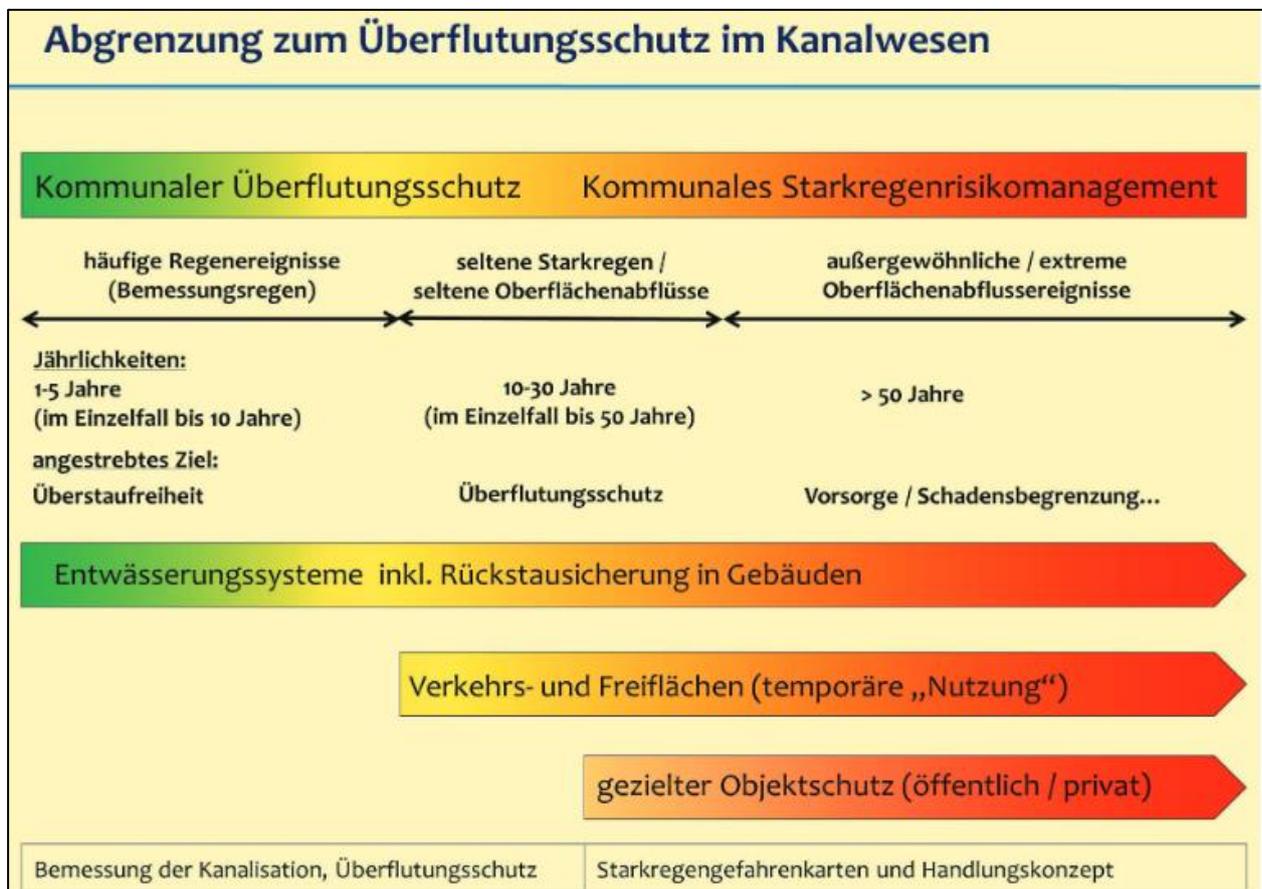
Abbildung 24: Abgrenzung kommunaler Überflutungsschutz – kommunales Starkregenrisikomanagement³¹

Gemäß Abbildung 24 erfolgt die Bemessung beim kommunale Entwässerungsnetz (Kanalisation) in der Regel auf Überstaufreiheit (für häufige Niederschlagsereignisse, Jährlichkeit 1 bis 5 Jahre, in Einzelfällen 10 Jahre) bzw. die schadlose Überflutung (bei seltenen Niederschlagsereignissen, Jährlichkeit 10 bis 30 Jahre, in Einzelfällen 50 Jahre). Das Kanalnetz ist somit nicht zur schadlosen Ableitung von Starkregenereignissen ausgelegt. Bei einem solchen Szenario ist das öffentliche Kanalnetz in der Regel trotz getroffener Vorsorgemaßnahmen überlastet. Der Oberflächenabfluss bei Starkregenereignissen muss daher über Notabflusswege (z.B. öffentliche Straßen, Entlastungsgräben, etc.) schadlos abgeleitet werden. Die Leistungsfähigkeit des kommunalen Entwässerungsnetzes hängt zudem auch von dessen Zustand (Hindernisse, Ablagerungen, Verstopfungen etc.) ab. Auch der Zustand der Einläufe ist ausschlaggebend. Eine regelmäßige Kontrolle und Reinigung des Kanalnetzes sowie der Straßeneinläufe ist daher elementar.

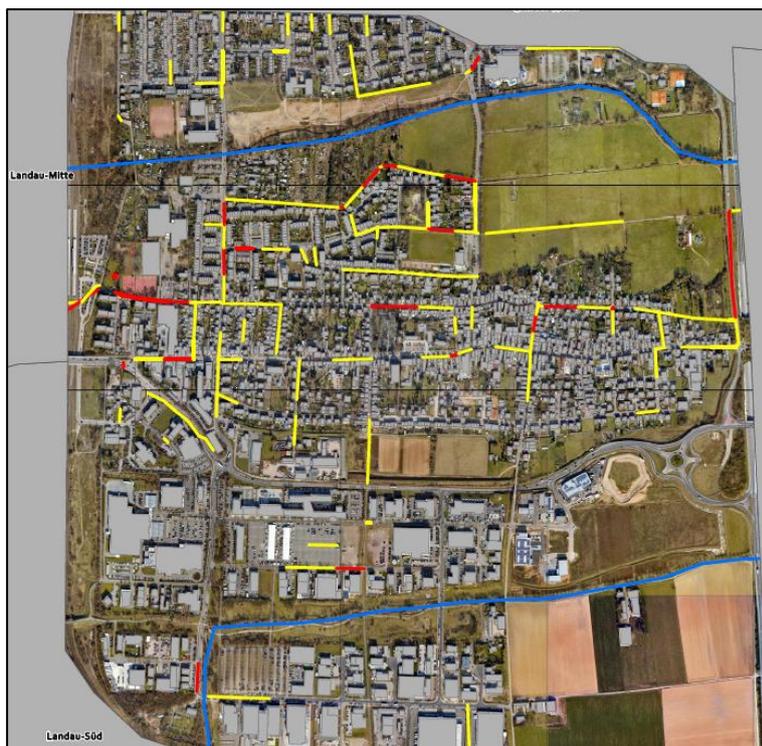
Abbildung 25: Ausschnitt aus der Detailkarte für das Entwässerungssystem in Queichheim (Anlage 5)

Die Berechnungen des EWL zur prognostizierten Auslastung des Kanalnetzes zeigen bei einem Großteil des Kanalnetzes eine Wasserspiegellage zwischen 0 und 0,6 m unter der Geländeoberkante. Zudem können aber auch Wasserstände bis 0 m unter der Geländeoberkante auftreten. Eine Ableitung von Oberflächenabfluss infolge von seltenen Niederschlags- oder sogar Starkregenereignissen ist somit nicht möglich. Die Überlastung des Kanalnetzes infolge von Starkregen hat sich bei mehreren Schadensereignissen in der Vergangenheit gezeigt.

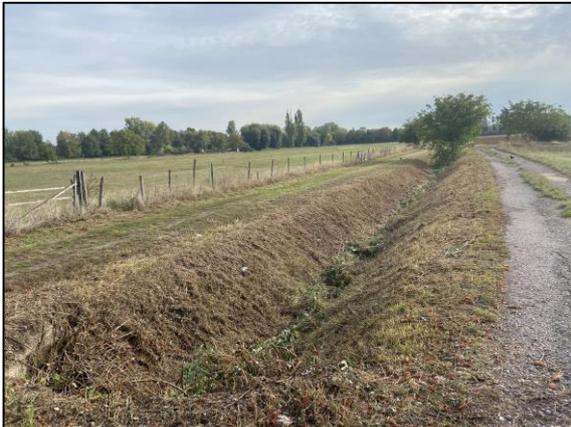
Abbildung 26: Mittelgraben (Gewässer 3. Ordnung) – Zum Queichanger, Blick Richtung Osten

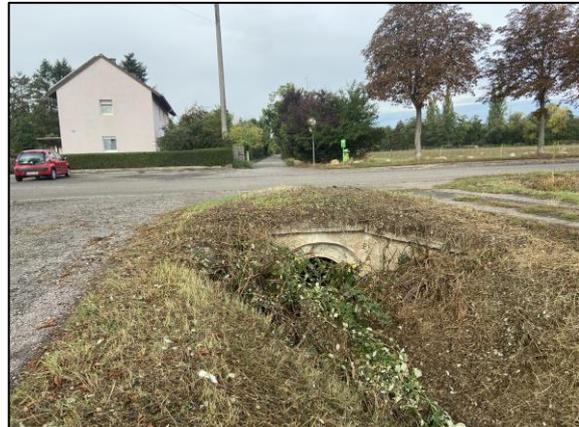
Abbildung 27: Auslass Mittelgraben – Zum Queichanger, Blick Richtung Westen

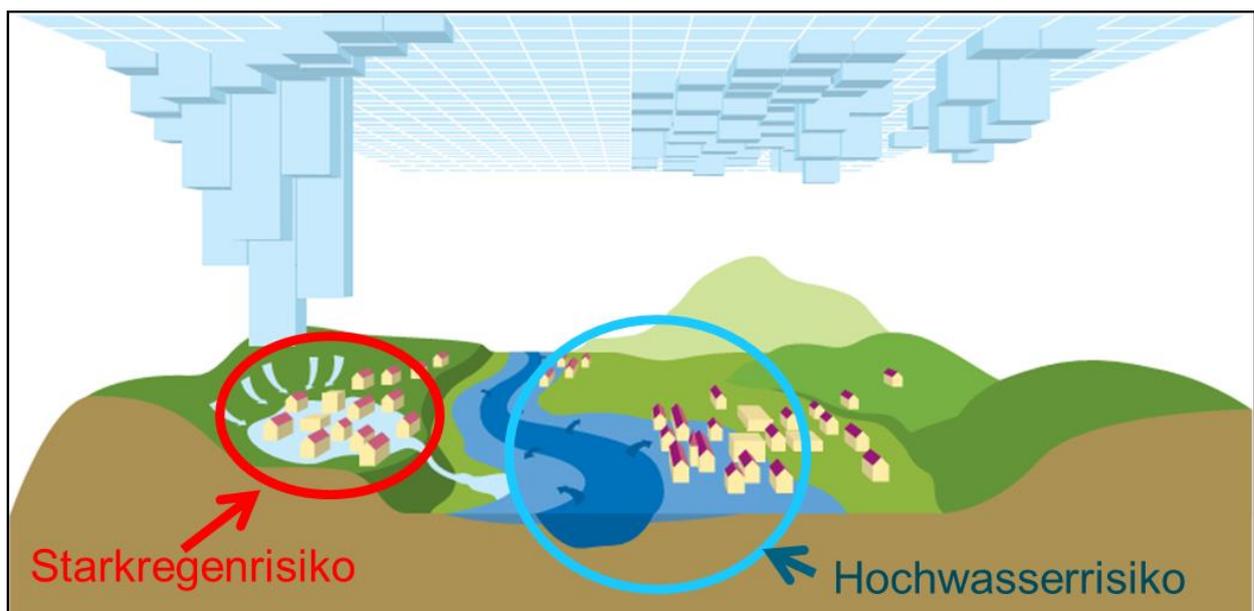
Flusshochwasser kann durch unterschiedliche Regenereignisse ausgelöst werden. Den Hochwassergefahrenkarten liegen z.B. die Hochwasserkennwerte für unterschiedliche Jährlichkeiten zugrunde. Wird die Abflusskapazität des Gewässers überschritten, treten die Wassermassen aus dem Gewässerbett über die Ufer und strömen in das angrenzende Gelände.

Abbildung 28: Abgrenzung der Gefährdungslage durch Überflutungen; links Überflutungen infolge Starkregen und rechts durch Ausuferung von Gewässern.³²

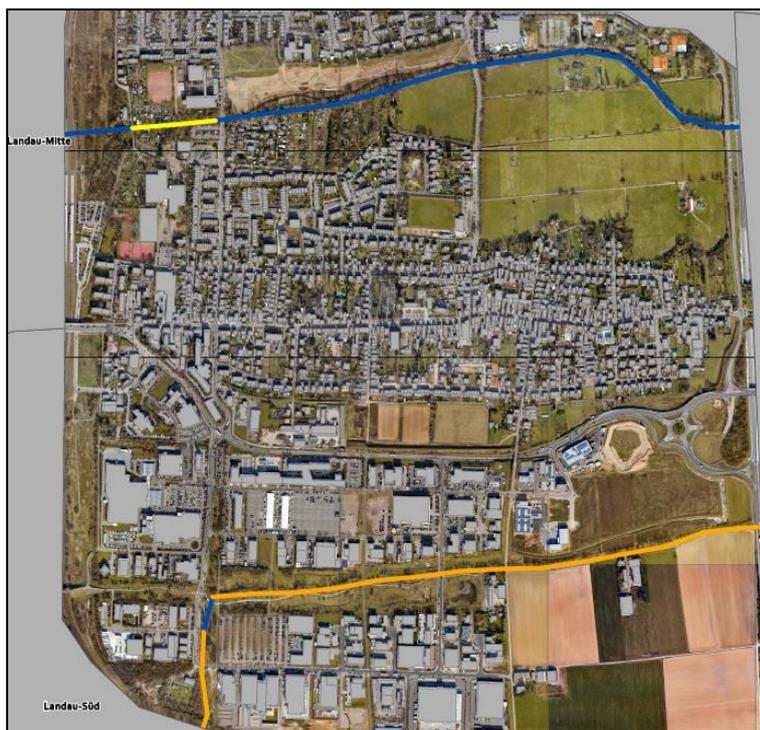
Abbildung 29: Ausschnitt aus der Detailkarte mit der Analyse der Gewässer in Queichheim (Anlage 6)

Innerorts verfügt der Birnbach überwiegend über ein tiefes bis sehr tiefes Profil, an wenigen Stellen mit Uferverbau.³⁶ Der Birnbach verfügt weitestgehend über keine eigendynamische Entwicklung. Bereits umgesetzte Maßnahmen an der Gewässerstrecke sind die Sohlanhebung und die Ausweisung eines Gewässerentwicklungskorridors.³⁷

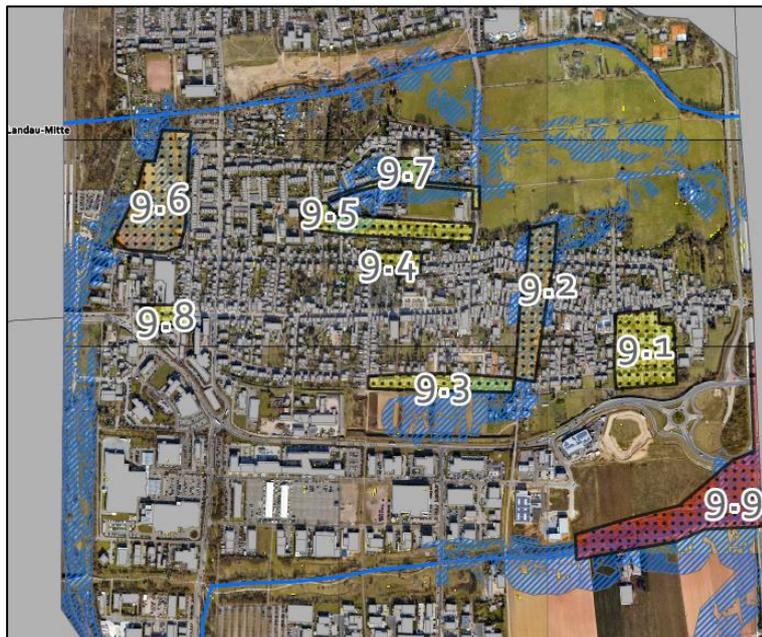
Im Bezirk Queichheim wurden anhand der vorliegenden Erkenntnisse aus den Ortsbegehungen, den Schadensmeldungen sowie den Gefahrenkarten potenzieller Überflutungen die in Tabelle 2 und Abbildung 36 dargestellten Defizitbereiche ermittelt.

Abbildung 36: Ausschnitt aus der Detailkarte mit den Defizitbereichen in Queichheim (Anlage 7.1) mit Darstellung der Entstehungs- und Wirkungsbereiche bei Starkregen

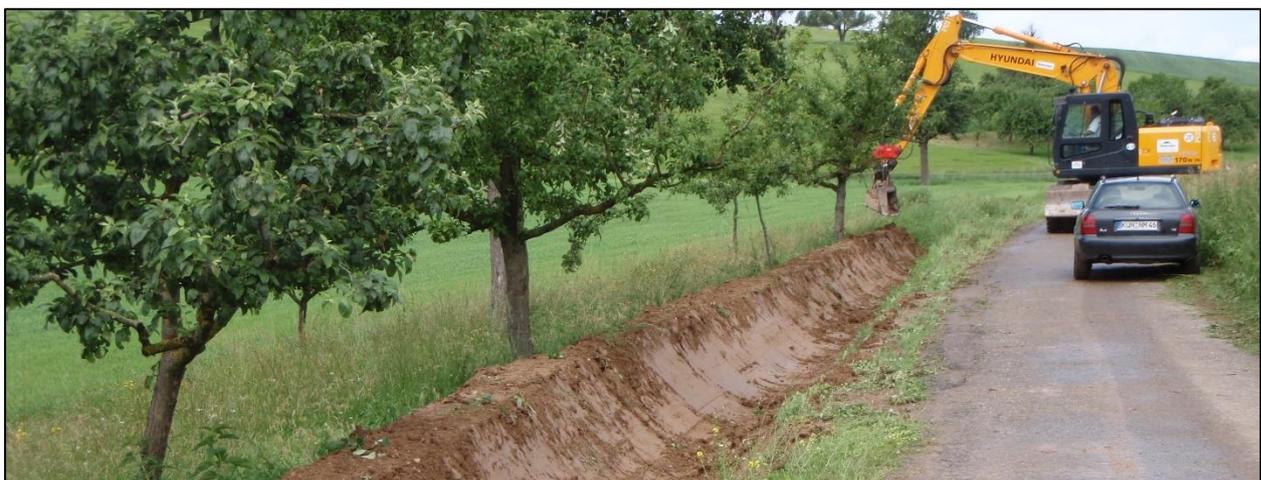
Für eine funktionierende Hochwasservorsorge sind **Unterhaltungsmaßnahmen** an Gewässern und Bauwerken von essenzieller Bedeutung. Dazu zählen zum einen die regelmäßige Reinigung und Räumung von Treibgut an Einlaufbauwerken und Durchlässen sowie die Beseitigung von Abflusshindernissen in Gerinnen und Gewässerläufen. Zum anderen gilt es, die Straßenentwässerung zu unterhalten und die regelmäßige Inspektion, Wartung und Instandsetzung des Kanalnetzes durchzuführen. Zudem müssen Rückhaltemaßnahmen unterhalten und die Erhaltung und Entwicklung strukturreicher Gewässer gewährleistet werden. Diese Maßnahmen zur Unterhaltung dienen dem Hochwasserschutz sowie der präventiven Schadensminderung von Überflutungen. In Anlage 9 ist hierzu ein allgemeiner Maßnahmenkatalog beigefügt.

Abbildung 41: Unterhaltungsarbeiten an einem Grabensystem

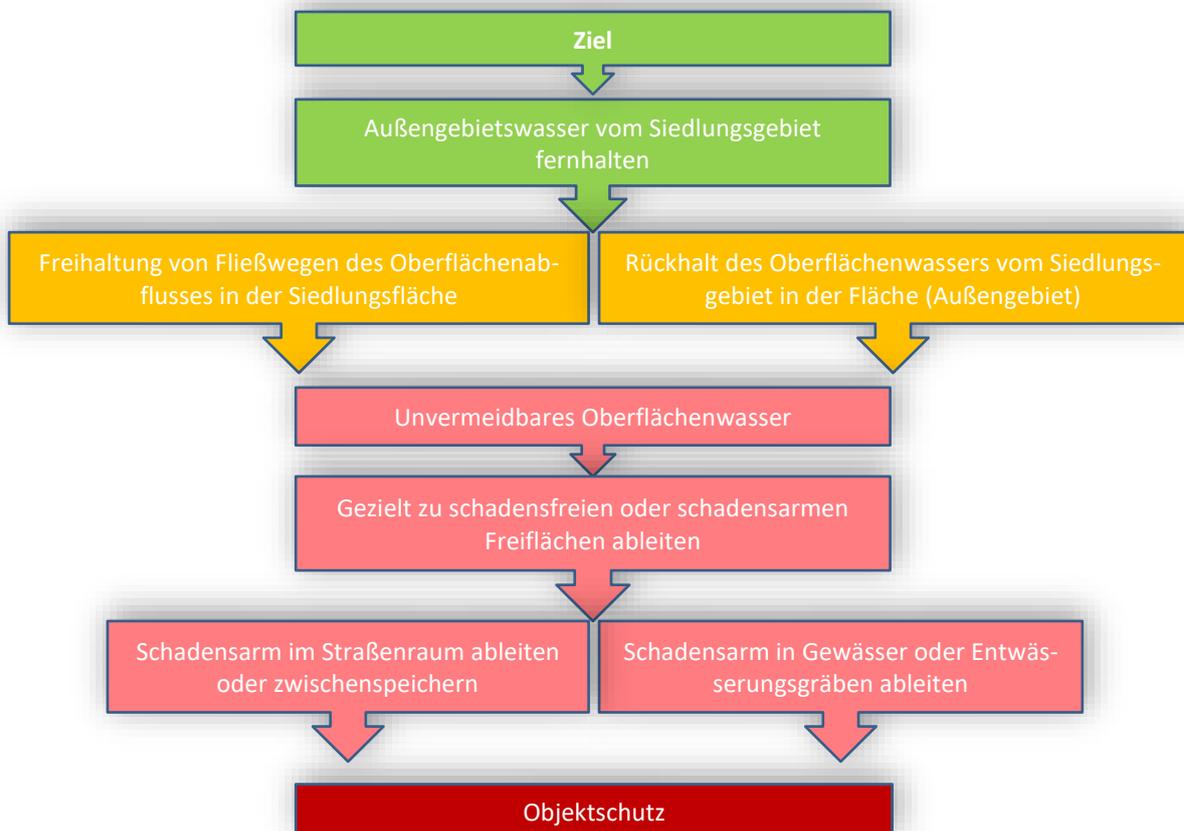
Abbildung 44: Struktur/prinzipielle Vorgehensweise in der Konzeption kommunal baulicher Maßnahmen

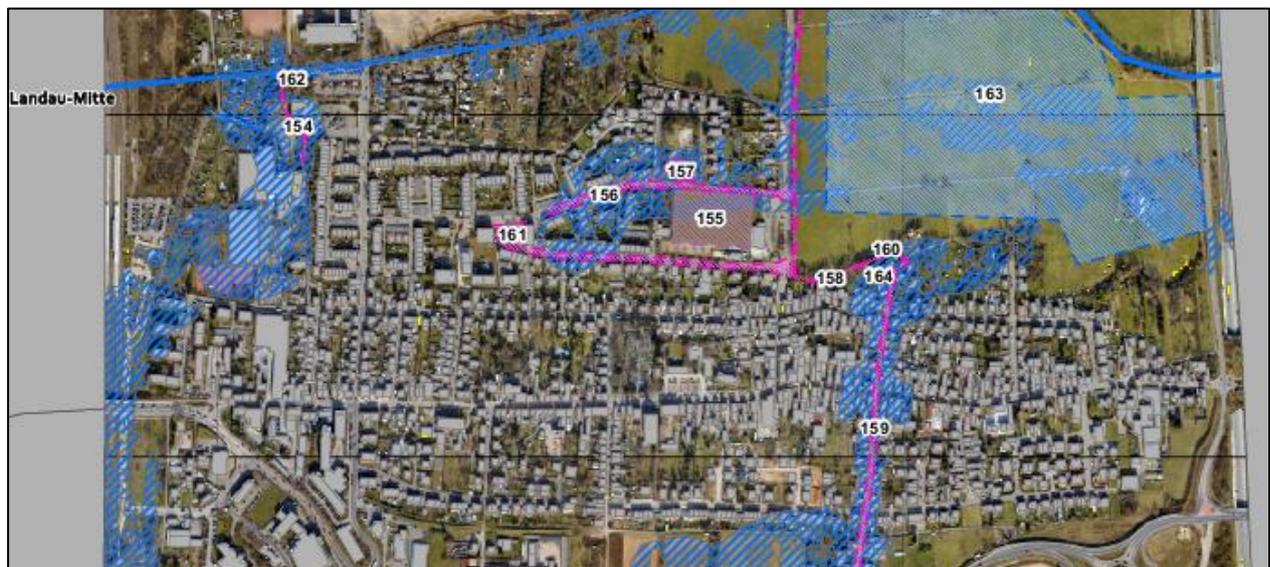
Von insgesamt 12 Konzipierten baulichen Maßnahmen werden 10 Maßnahmen als Umsetzbar eingestuft und sollen daher weiterverfolgt werden. Eine Übersicht der weiterzuverfolgenden baulichen Maßnahmen befindet sich in Anlage 8.1 und 8.2.

Abbildung 45: Ausschnitt aus der Detailkarte mit dem Maßnahmenkonzept in Queichheim (Anlage 8.1) mit Darstellung der Entstehungs- und Wirkungsbereiche bei Starkregen
